**Vegetationsökologische Beweissicherung im Rahmen des
Projekts LIFE+ Lebensraum im Mündungsabschnitt des
Flusses Traisen (LIFE07 NAT/A/000012)**

**Dokumentation der Entwicklung von Still- und
Nebengewässern - Makrophyten**

Klagenfurt, 06.05.2019

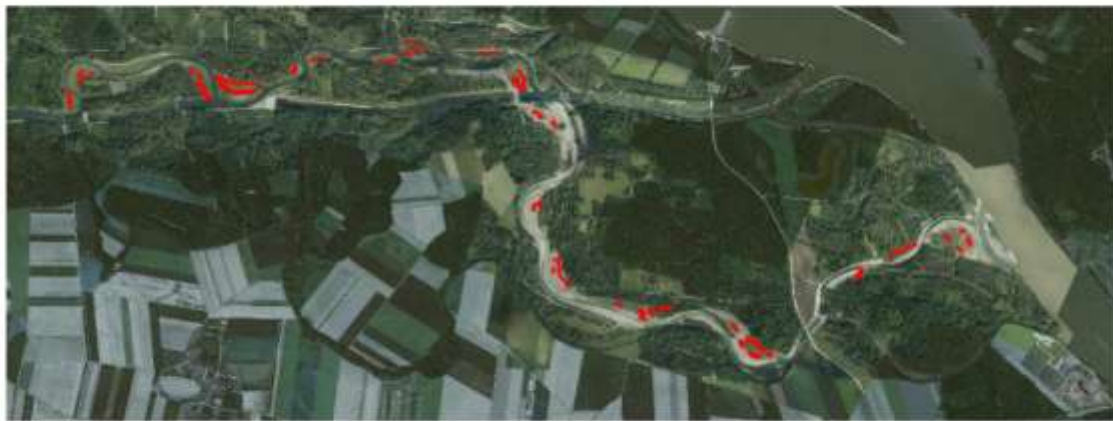
Abbildung 2: Übersicht Augewässer innerhalb des Absenkungsbereichs

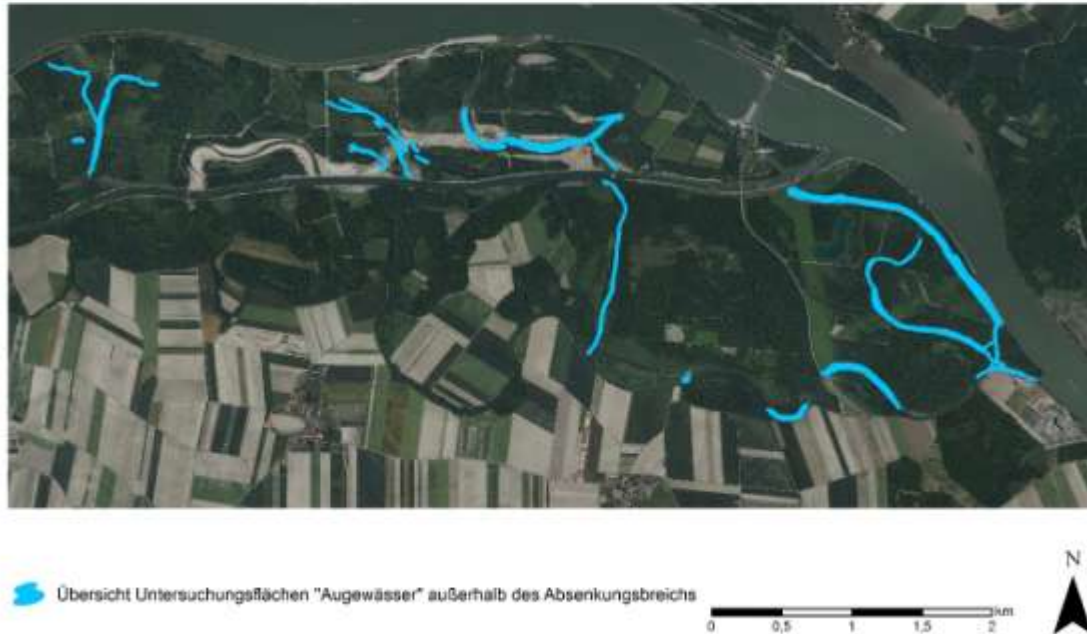
Abbildung 3: Übersicht Untersuchungsflächen zu Augewässern außerhalb des Absenkungsbereichs

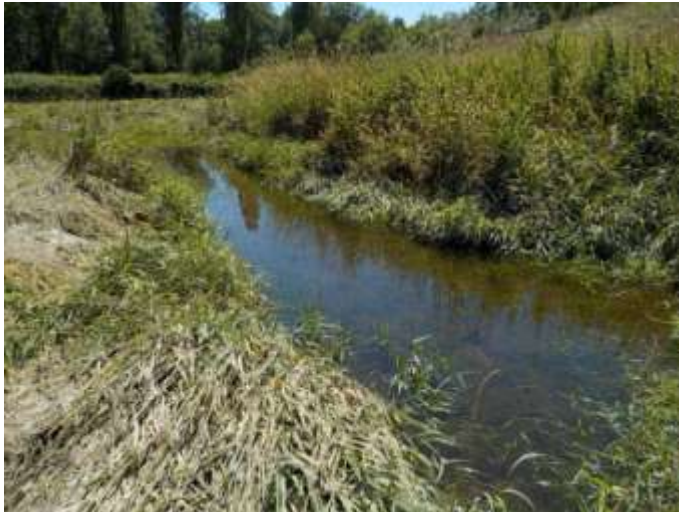
<i>Agrostis gigantea</i> -s1	1
<i>Elodea nutallii</i>	1
<i>Glyceria fluitans</i>	1

Glyceria notata-s1	3
Impatiens glandulifera-s1	r
Juncus conglomeratus-s1	1
Lythrum salicaria-s1	+
Mentha aquatica-s1	1
Phalaris arundinacea-s1	3
Phragmites australis-s1	1
Polygonum hydropiper	1
Schoenoplectus lacustris-s1	1
Setaria viridis	1

Abbildung 5: Augewässer ID 32, FFH-LRT 3150

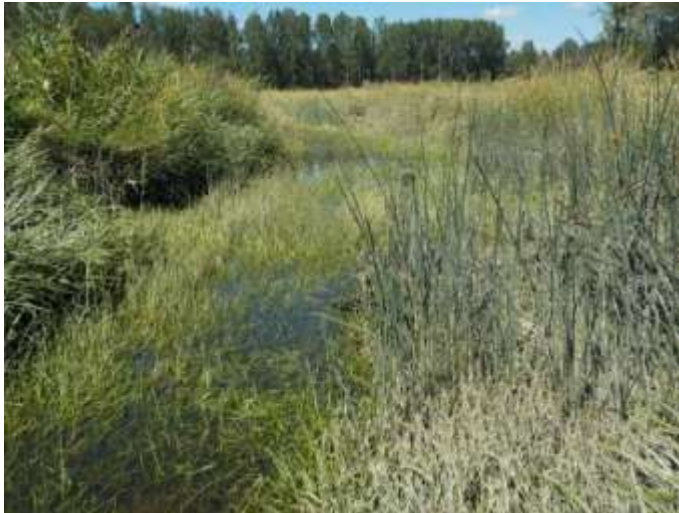
Agrostis gigantea-s1	1
Barbarea vulgaris	1
Deschampsia cespitosa-s1	1
Elodea nutallii	1
Equisetum palustre	1
Glyceria fluitans-s1	3
Impatiens glandulifera-s1	1
Juncus conglomeratus-s1	1
Lythrum salicaria-s1	+
Phalaris arundinacea-s1	2
Phragmites australis-s1	1
Polygonum hydropiper	1
Schoenoplectus lacustris-s1	1
Scirpus sylvaticus-s1	2
Setaria viridis	1

Abbildung 6: Augewässer 33, FFH-LRT 3150

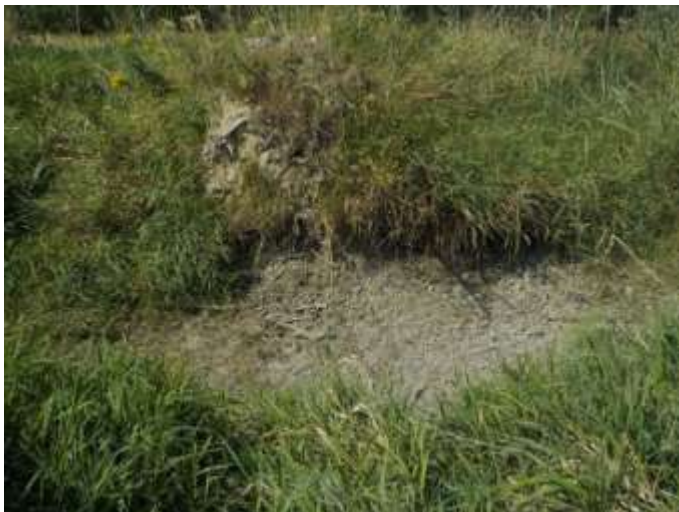
Carex riparia-s1	2
Echinochloa crus-galli-s1	2
Impatiens glandulifera-s1	1
Persicaria amphibia-s1	+
Phalaris arundinacea-s1	+
Phragmites australis-s1	1

Abbildung 7: Augewässer ID 34, FFH-LRT 3150

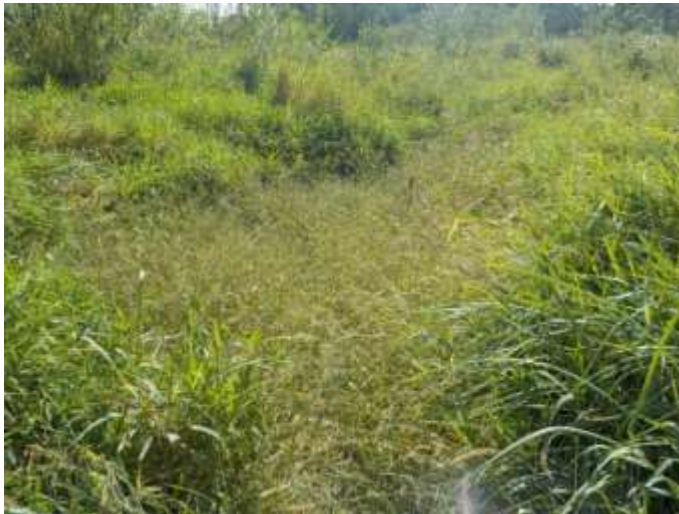
Carex riparia-s1	1
Echinochloa crus-galli-s1	1
Impatiens glandulifera-s1	+
Lythrum salicaria-s1	r

<i>Persicaria amphibia</i> -s1	+
<i>Phalaris arundinacea</i> -s1	2

Abbildung 8: Augewässer ID 37, FFH-LRT 3150

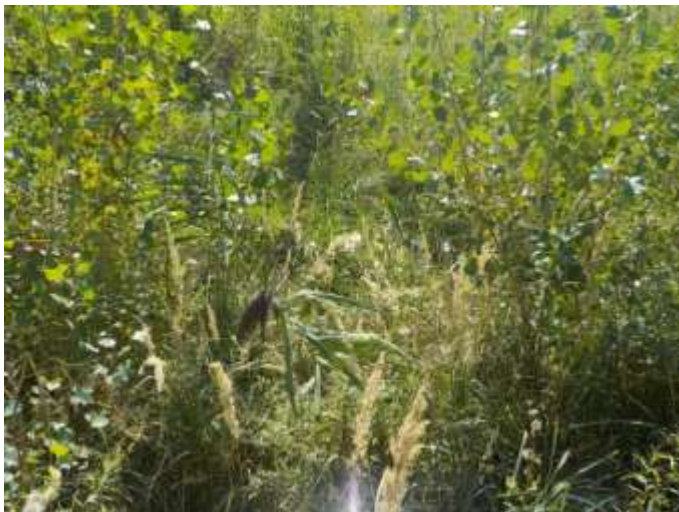
<i>Echinochloa crus-galli</i> -s1	3
<i>Phalaris arundinacea</i> -s1	2
<i>Phragmites australis</i> -s1	1

Abbildung 9: Augewässer ID 2, kein FFH-LRT

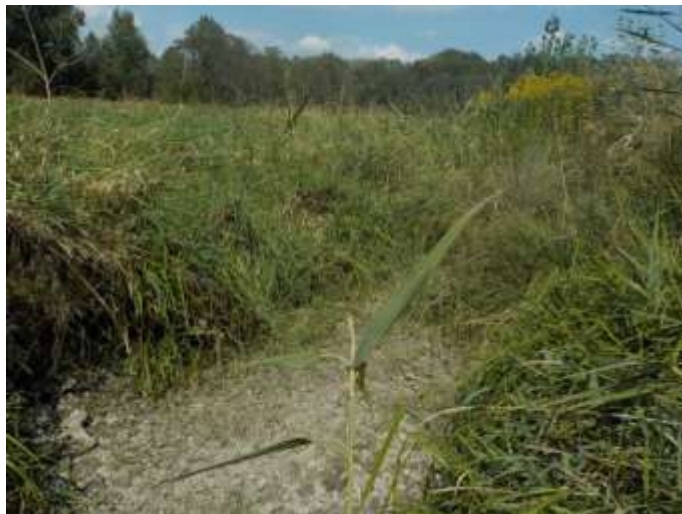
<i>Carex riparia</i> -s1	1
<i>Echinochloa crus-galli</i> -s1	1
<i>Juncus inflexus</i> -s1	+
<i>Lythrum salicaria</i> -s1	+

Phalaris arundinacea-s1	2
Phragmites australis-s1	+

Abbildung 10: Augewässer ID 3, kein FFH-LRT

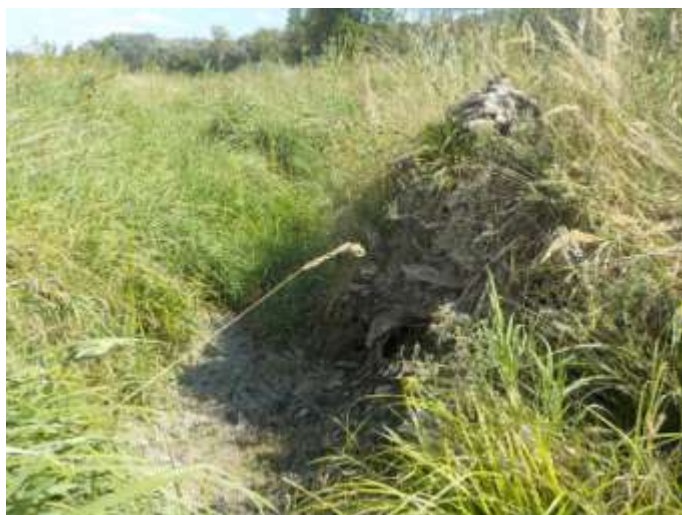
Augewässer ID 4

Juncus inflexus-s1	1
Lythrum salicaria-s1	+
Phalaris arundinacea-s1	2
Phragmites australis-s1	2

Abbildung 11: Augewässer ID 4, kein FFH-LRT

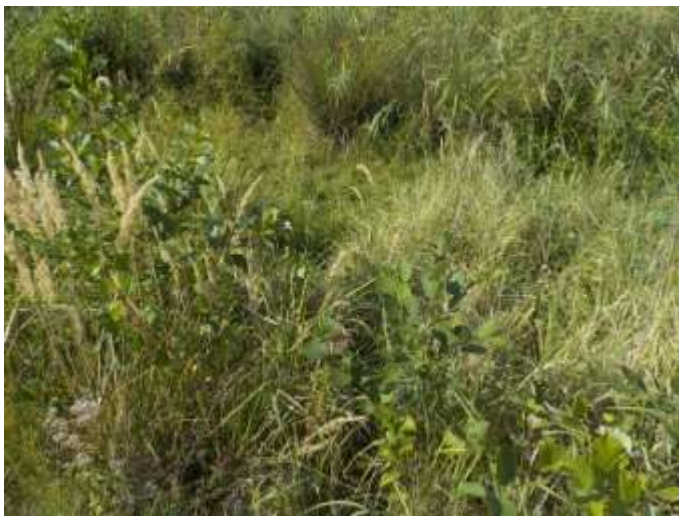
Carex acutiformis-s1	1
Carex riparia-s1	2
Juncus inflexus-s1	1
Phalaris arundinacea-s1	2
Phragmites australis-s1	+

Abbildung 12: Augewässer ID 6, kein FFH-LRT

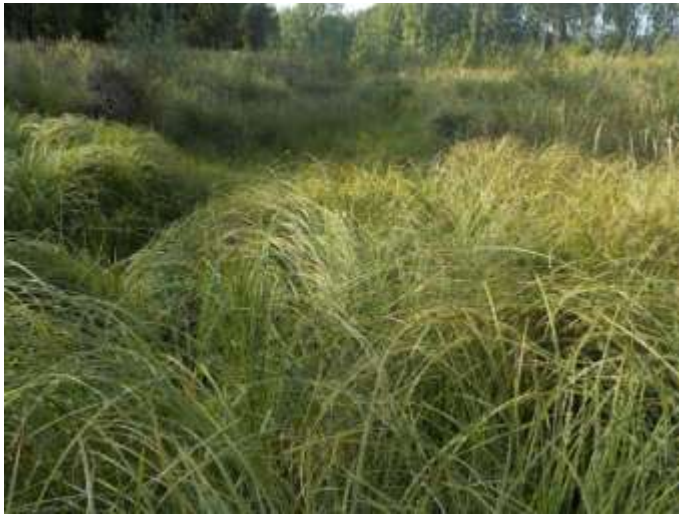
Abbildung 13: Augewässer ID 17, kein FFH-LRT

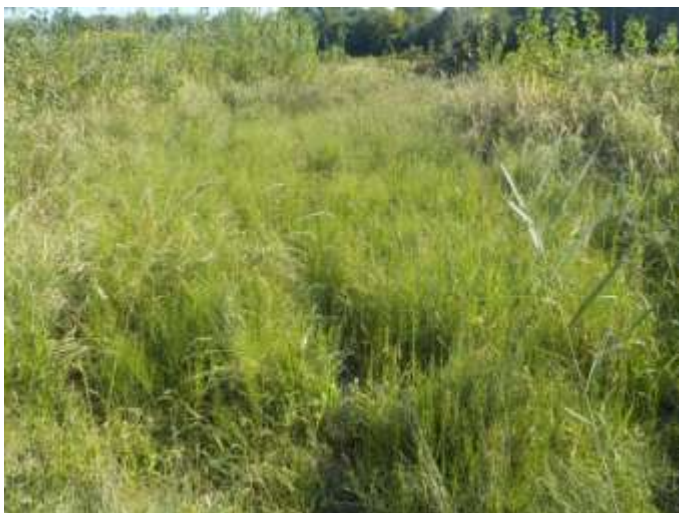
Augewässer ID 18

Alisma plantago-aquatica-s1	1
Carex acutiformis-s1	2
Echinochloa crus-galli-s1	1
Eleocharis palustris-s1	1
Equisetum palustre-s1	2
Phalaris arundinacea-s1	1

Abbildung 14: Augewässer ID 18, kein FFH-LRT

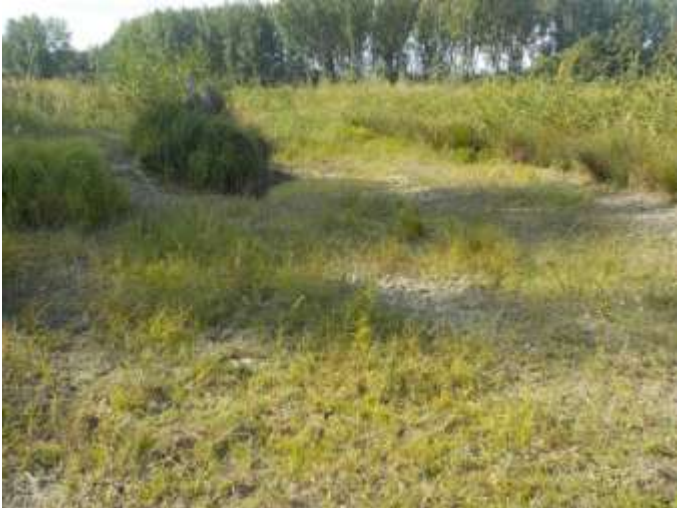
Carex riparia-s1	1
Echinochloa crus-galli-s1	1
Juncus conglomeratus-s1	2
Mentha x piperita-s1	+
Persicaria amphibia-s1	+
Phalaris arundinacea-s1	1

Abbildung 15: Augewässer ID 19, FFH-LRT 3150

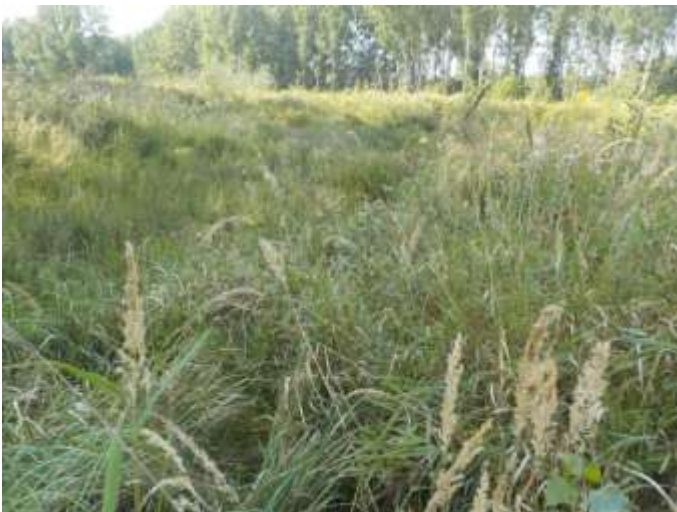
Carex riparia-s1	1
Echinochloa crus-galli-s1	1
Eleocharis palustris-s1	1
Equisetum palustre-s1	2
Juncus effusus-s1	1
Phalaris arundinacea-s1	+
Phragmites australis-s1	+

Abbildung 16: Augewässer ID 20, kein FFH-LRT

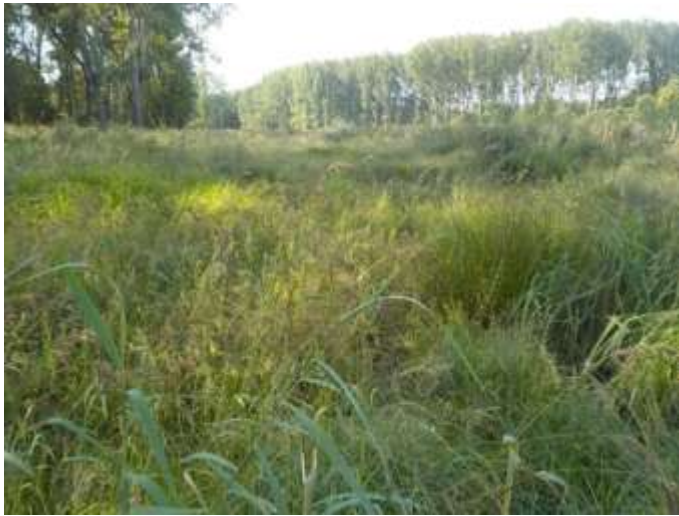
Augewässer ID 21

Carex riparia-s1	2
Echinochloa crus-galli-s1	1
Eleocharis palustris-s1	1
Equisetum palustre-s1	2
Juncus conglomeratus-s1	+
Phalaris arundinacea-s1	1
Phragmites australis-s1	+

Abbildung 17: Augewässer ID 21, kein FFH-LRT

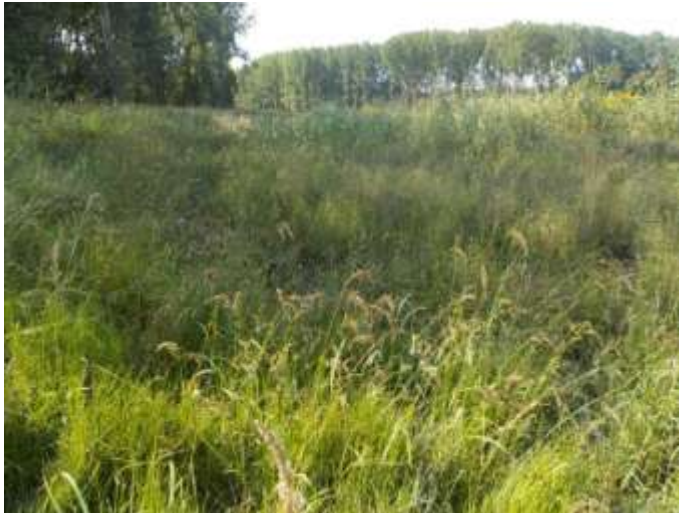
Augewässer ID 22

Alisma plantago-aquatica-s1	1
Echinochloa crus-galli-s1	1
Eleocharis palustris-s1	1
Equisetum palustre-s1	2
Phalaris arundinacea-s1	1
Phragmites australis-s1	1

Abbildung 18: Augewässer ID 22, kein FFH-LRT

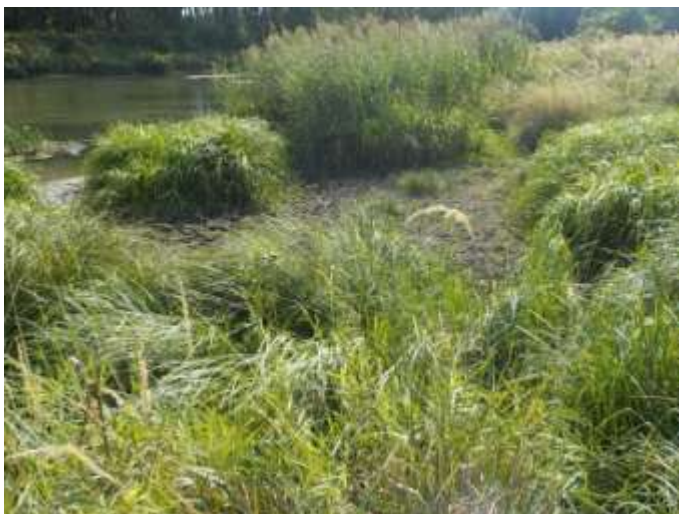
Augewässer ID 114

<i>Alisma plantago-aquatica</i>	1
<i>Carex pseudocyperus-s1</i>	+
<i>Carex riparia-s1</i>	4
<i>Phalaris arundinacea-s1</i>	1
<i>Phragmites australis-s1</i>	1
<i>Schoenoplectus lacustris-s1</i>	+

Abbildung 19: Augewässer ID 114, kein FFH-LRT

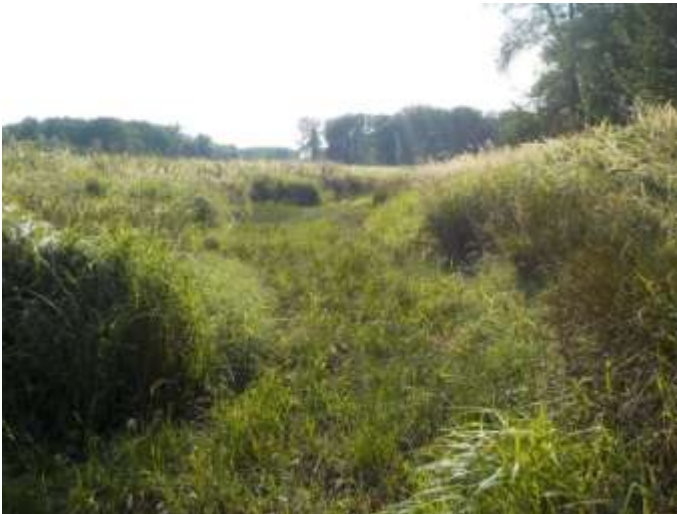
Augewässer ID 55

<i>Alisma plantago-aquatica-s1</i>	2
<i>Carex riparia-s1</i>	1
<i>Eleocharis palustris-s1</i>	1
<i>Juncus conglomeratus-s1</i>	1

Mentha x piperita-s1	+
Phalaris arundinacea-s1	2

Abbildung 20: Augewässer ID 55, kein FFH-LRT

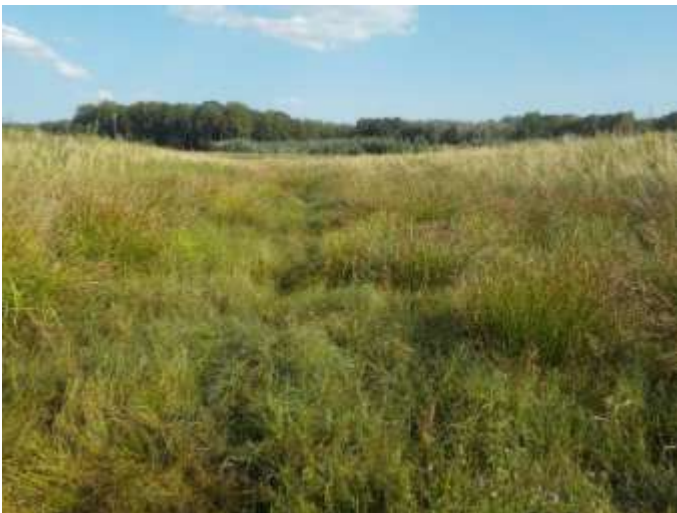
Augewässer ID 59

Alisma plantago-aquatica-s1	+
Carex pseudocyperus-s1	2
Juncus articulatus-s1	1
Juncus effusus-s1	2
Mentha x piperita-s1	+
Phalaris arundinacea-s1	2
Phragmites australis-s1	1

Abbildung 21: Augewässer 59, kein FFH-LRT

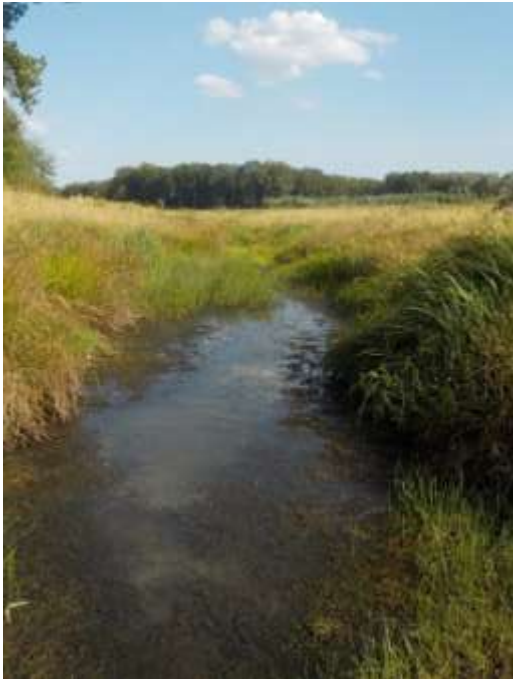
Carex riparia-s1	1
Eleocharis palustris-s1	1
Elodea canadensis	2
Equisetum palustre-s1	2
Juncus conglomeratus-s1	1
Mentha x piperita-s1	+
Phalaris arundinacea-s1	1
Schoenoplectus lacustris-s1	1

Abbildung 22: Augewässer ID 61, FFH-LRT 3150

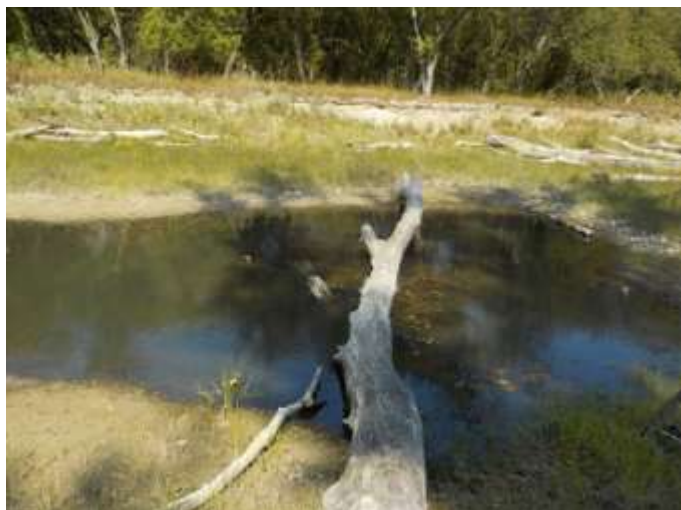
Nr. table in publ.	: 152
Cover abundance scale	: Braun/Blanquet (old)
Date (year/month/day)	: 2018/08/22
<i>Alisma plantago-aquatica</i>	+
<i>Eleocharis palustris-s1</i>	1
<i>Elodea canadensis</i>	2
<i>Juncus articulatus-s1</i>	2
<i>Juncus effusus-s1</i>	1
<i>Phalaris arundinacea-s1</i>	1
<i>Potamogeton natans</i>	1

Abbildung 24: Augewässer 152, FFH-LRT 3150

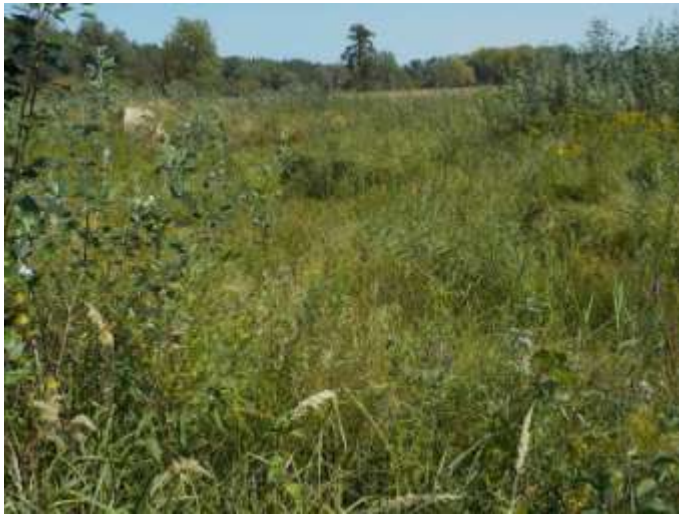
<i>Alisma plantago-aquatica</i>	+
<i>Carex pseudocyperus-s1</i>	1
<i>Carex riparia-s1</i>	3
<i>Eleocharis palustris-s1</i>	1
<i>Juncus articulatus-s1</i>	1
<i>Juncus effusus-s1</i>	1
<i>Phalaris arundinacea-s1</i>	1
<i>Phragmites australis-s1</i>	1

Abbildung 25: Augewässer 71, kein FFH-LRT

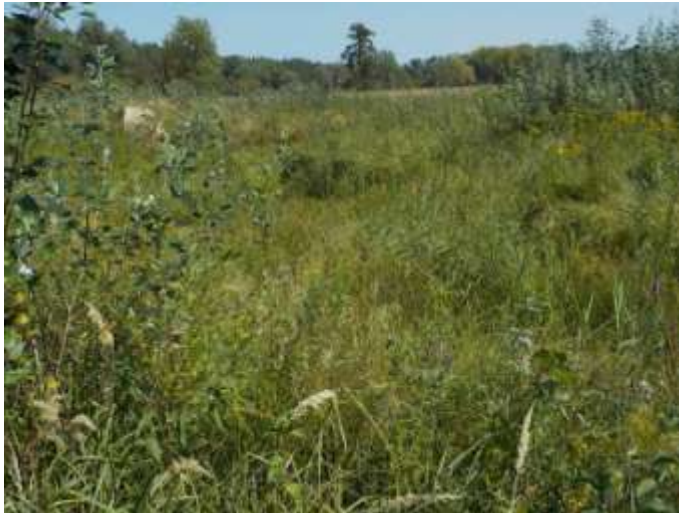
Augewässer ID 70

<i>Alisma plantago-aquatica</i>	1
<i>Carex riparia-s1</i>	2
<i>Equisetum palustre-s1</i>	1
<i>Juncus effusus-s1</i>	1
<i>Lythrum salicaria-s1</i>	1
<i>Phragmites australis-s1</i>	1
<i>Schoenoplectus lacustris-s1</i>	1

Abbildung 26: Augewässer ID 70, kein FFH-LRT

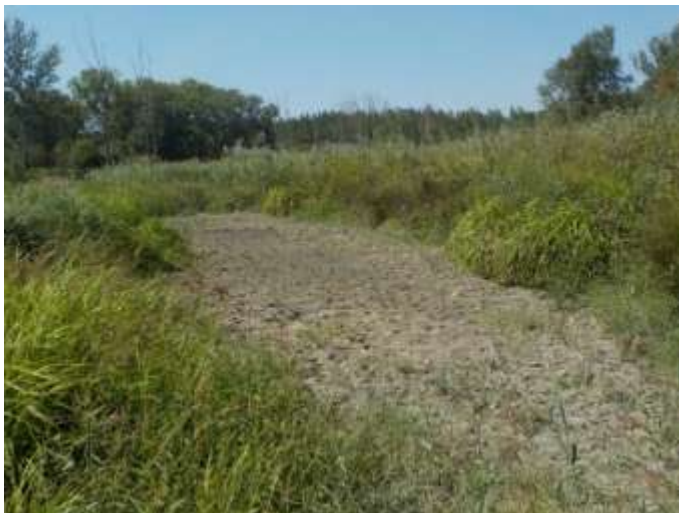
Augewässer ID 235

<i>Alisma plantago-aquatica</i>	1
<i>Carex riparia-s1</i>	1
<i>Equisetum palustre-s1</i>	3
<i>Juncus effusus-s1</i>	1
<i>Phalaris arundinacea-s1</i>	1

Abbildung 27: Augewässer 235, kein FFH-LRT

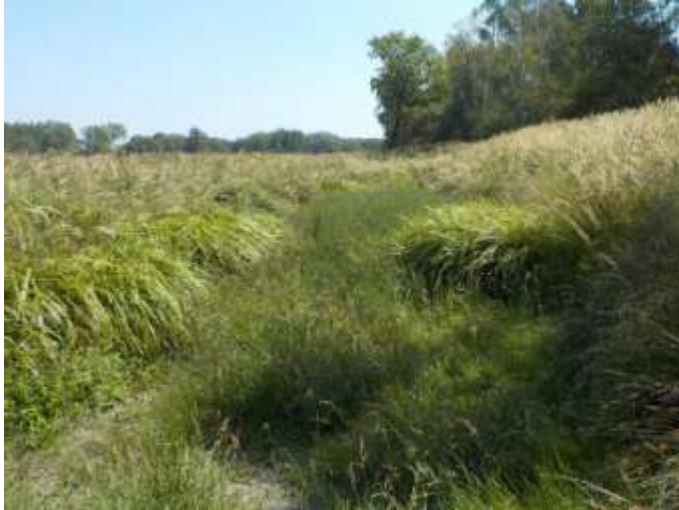
Augewässer ID 225

<i>Alisma plantago-aquatica</i>	1
<i>Echinochloa crus-galli-s1</i>	1
<i>Eleocharis palustris-s1</i>	1
<i>Juncus effusus-s1</i>	1
<i>Juncus inflexus-s1</i>	1
<i>Phalaris arundinacea-s1</i>	1

Abbildung 28: Augewässer ID 225, kein FFH-LRT

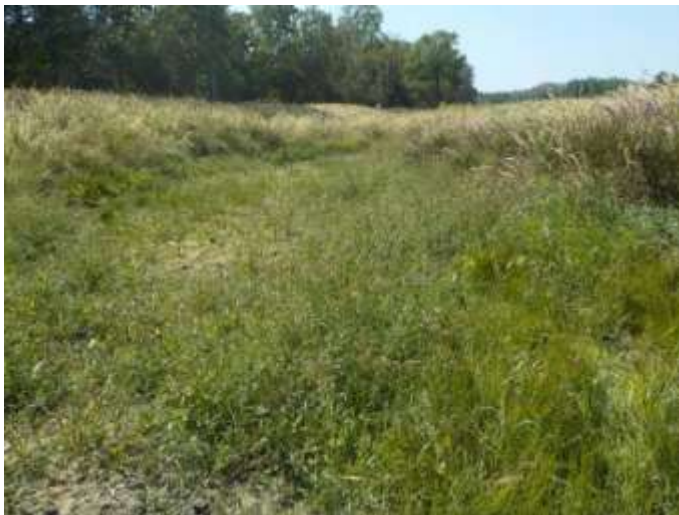
Augewässer ID 224

Carex pseudocyperus-s1	1
Carex riparia-s1	1
Echinochloa crus-galli-s1	1
Eleocharis palustris-s1	2
Juncus effusus-s1	1
Phalaris arundinacea-s1	1

Abbildung 29: Augewässer ID 224, kein FFH-LRT

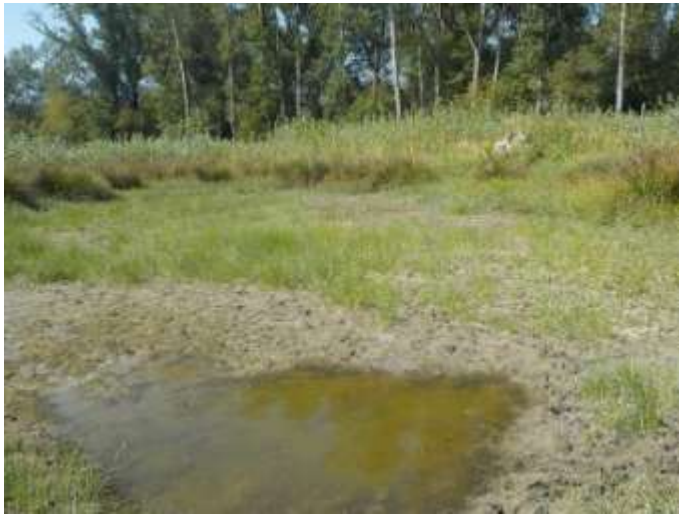
Alisma plantago-aquatica 1
Elodea canadensis 1
Juncus effusus-s1 2
Lythrum salicaria-s1 r
Mentha x piperita 1

Abbildung 30: Augewässer ID 213, FFH-LRT 3150

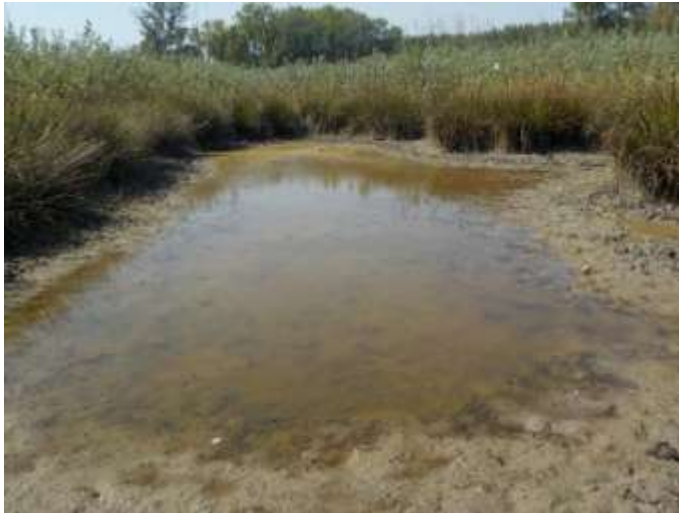
Alisma plantago-aquatica 1
Echinochloa crus-galli-s1 1
Eleocharis palustris-s1 2
Elodea canadensis 1
Juncus effusus-s1 1
Juncus inflexus-s1 2
Phalaris arundinacea-s1 1

Abbildung 31: Augewässer 212, FFH-LRT 3150

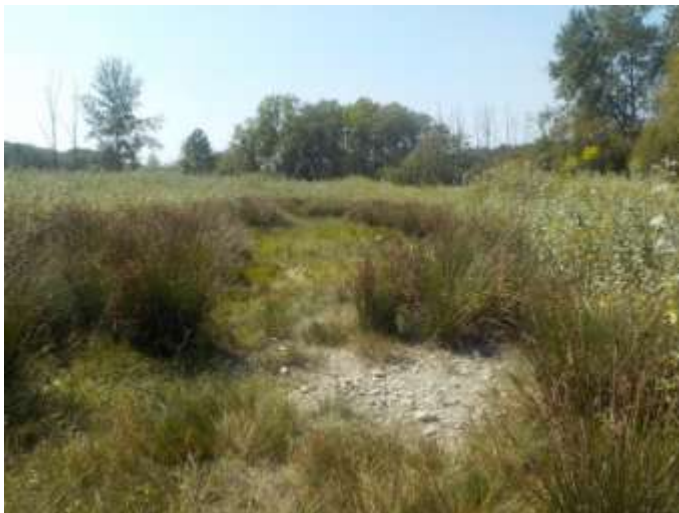
Echinochloa crus-galli-s1	1
Eleocharis palustris-s1	3
Juncus articulatus-s1	1
Juncus effusus-s1	1
Juncus inflexus-s1	2

Abbildung 32: Augewässer ID 210, kein FFH-LRT

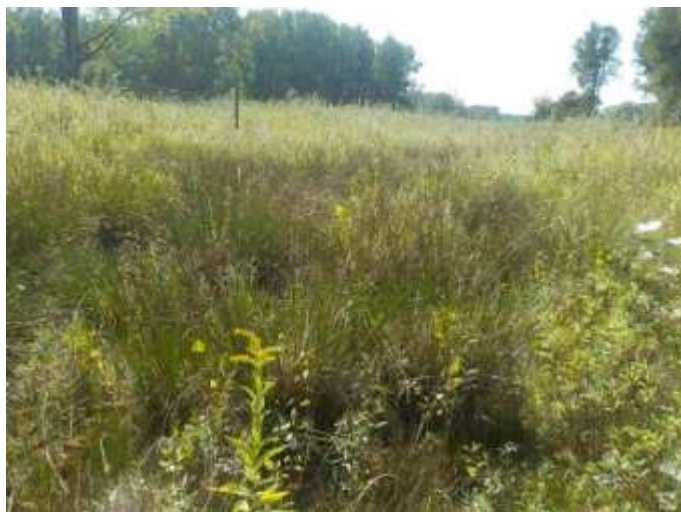
Augewässer ID 435

Carex riparia-s1	1
Juncus articulatus-s1	2
Juncus effusus-s1	3
Phalaris arundinacea-s1	1
Phragmites australis-s1	+

Abbildung 34: Augewässer 435, kein FFH-LRT

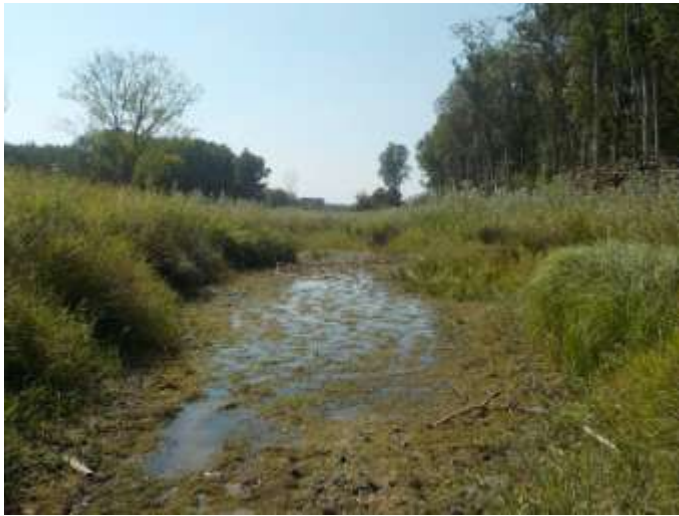
<i>Alisma plantago-aquatica</i>	1
<i>Carex riparia-s1</i>	1
<i>Echinochloa crus-galli-s1</i>	1
<i>Eleocharis palustris-s1</i>	1
<i>Elodea canadensis</i>	3
<i>Juncus effusus-s1</i>	1
<i>Juncus inflexus-s1</i>	1

Abbildung 35: Augewässer 423, FFH-LRT 3150

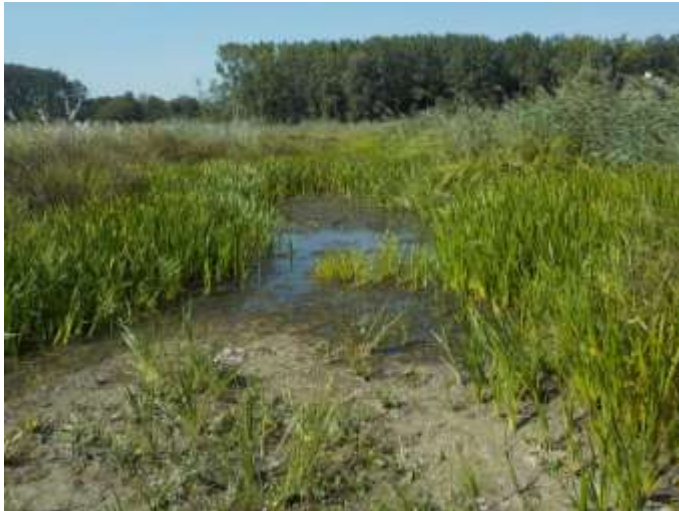
<i>Alisma plantago-aquatica</i>	1
<i>Butomus umbellatus</i>	+
<i>Carex pseudocyperus-s1</i>	1
<i>Echinochloa crus-galli-s1</i>	+
<i>Elodea canadensis</i>	3
<i>Juncus effusus-s1</i>	1
<i>Phalaris arundinacea-s1</i>	1
<i>Phragmites australis-s1</i>	1
<i>Sparganium species</i>	3

Abbildung 36: Augewässer 154, FFH-LRT 3150

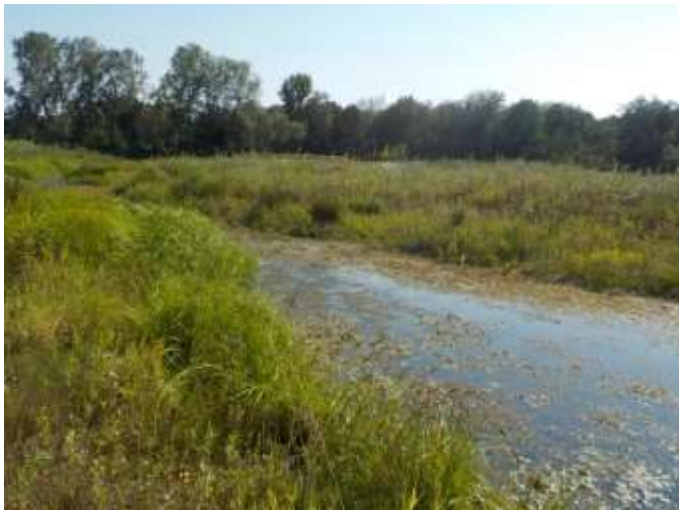
<i>Alisma plantago-aquatica</i>	1
<i>Carex pseudocyperus-s1</i>	1
<i>Carex riparia-s1</i>	2
<i>Elodea canadensis</i>	3
<i>Juncus effusus-s1</i>	1
<i>Potamogeton natans</i>	1
<i>Schoenoplectus lacustris-s1</i>	+
<i>Sparganium species</i>	1

Abbildung 37: Augewässer ID155, FFH-LRT 3150

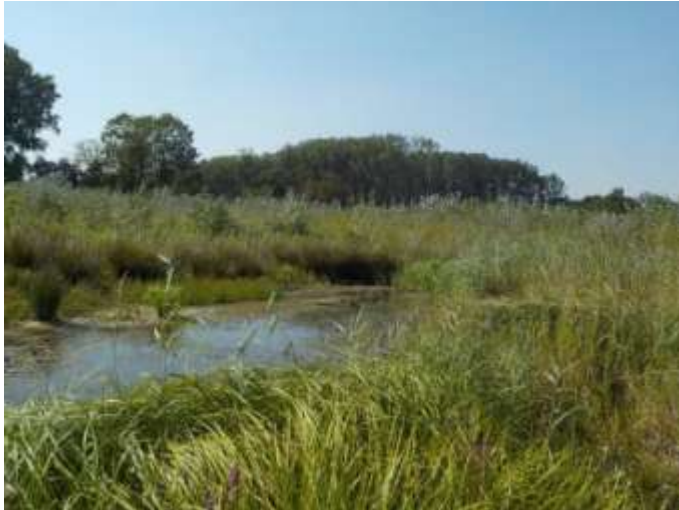
<i>Elodea canadensis</i>	3
<i>Juncus effusus</i> -s1	1
<i>Phragmites australis</i> -s1	1
<i>Potamogeton natans</i>	1
<i>Potamogeton perfoliatus</i>	1

Abbildung 38: Augewässer ID 156, FFH-LRT 3150

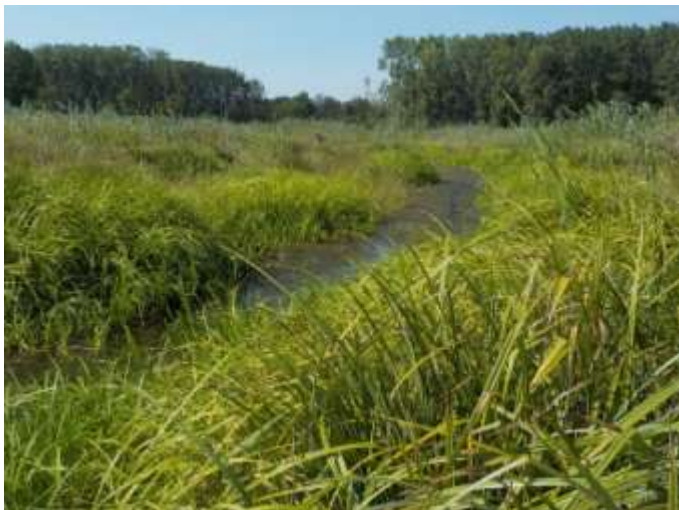
<i>Alisma plantago-aquatica</i>	1
<i>Carex riparia</i> -s1	2
<i>Elodea canadensis</i>	2
<i>Sparganium species</i> -s1	1
<i>Typha latifolia</i> -s1	r

Abbildung 39: Augewässer ID 158, FFH-LRT 3150

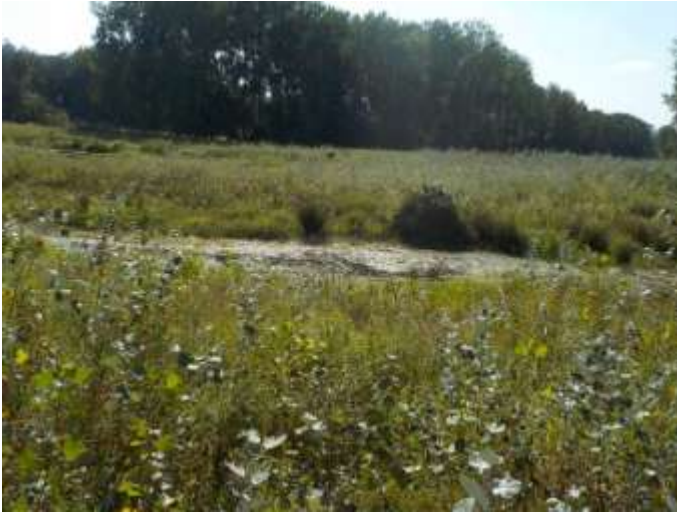
Augewässer ID 159

<i>Alisma plantago-aquatica</i>	1
<i>Carex riparia-s1</i>	1
<i>Elodea canadensis</i>	3
<i>Juncus articulatus-s1</i>	1
<i>Juncus effusus-s1</i>	1
<i>Potamogeton natans</i>	2

Abbildung 40: Augewässer ID 159, FFH-LRT 3150

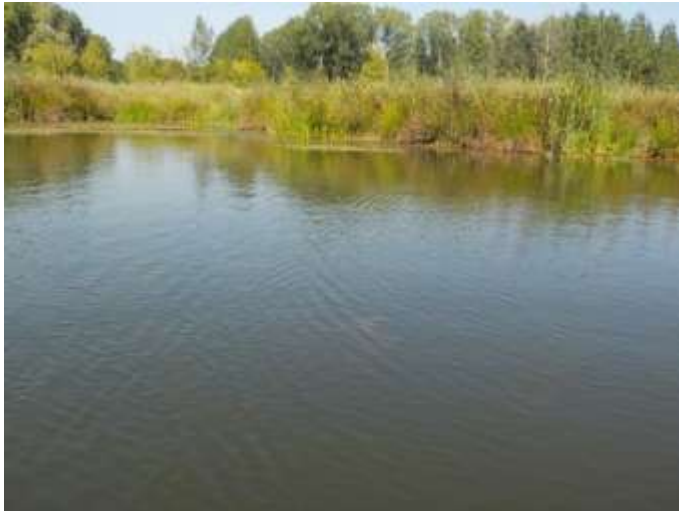
<i>Alisma plantago-aquatica</i>	+
<i>Butomus umbellatus</i>	+
<i>Carex riparia-s1</i>	1
<i>Ceratophyllum demersum</i>	2
<i>Elodea canadensis</i>	1
<i>Juncus effusus-s1</i>	1
<i>Lythrum salicaria-s1</i>	+
<i>Phragmites australis-s1</i>	1
<i>Potamogeton natans</i>	1
<i>Potamogeton perfoliatus</i>	1
<i>Sparganium species-s1</i>	1

Abbildung 41: Augewässer 409, FFH-LRT 3150

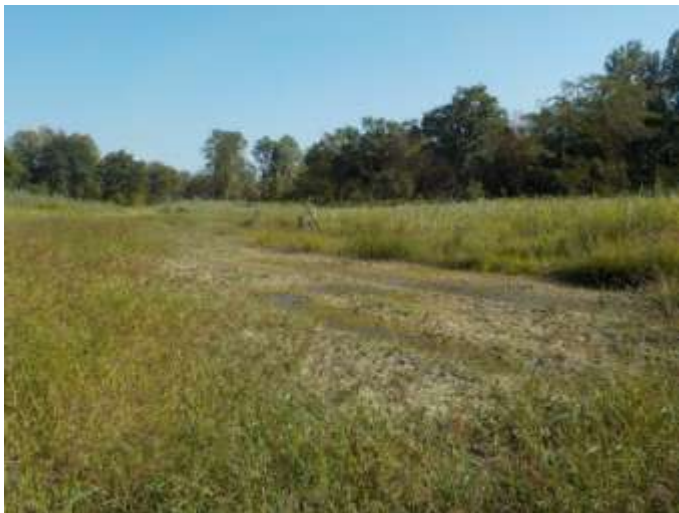
<i>Echinochloa crus-galli-s1</i>	2
<i>Elodea canadensis</i>	2
<i>Juncus articulatus-s1</i>	1
<i>Juncus effusus-s1</i>	+
<i>Zannichellia palustris</i>	2

Abbildung 42: Augewässer 593, FFH-LRT 3150

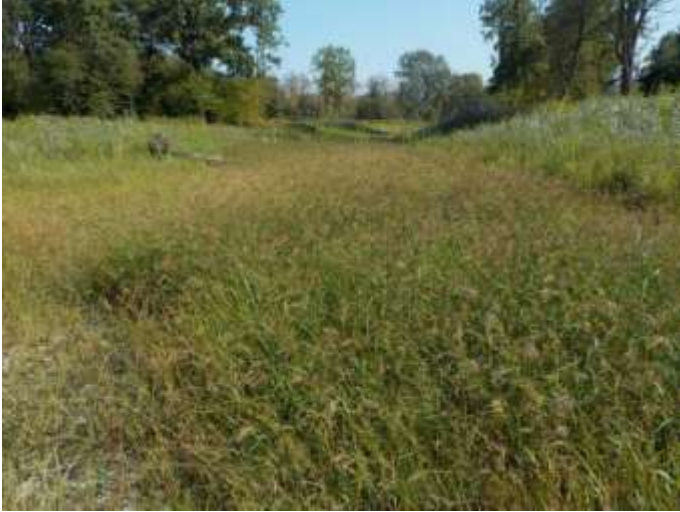
<i>Echinochloa crus-galli-s1</i>	4
<i>Juncus effusus-s1</i>	1
<i>Phragmites australis-s1</i>	1

Abbildung 43: Augewässer 591, kein FFH-LRT

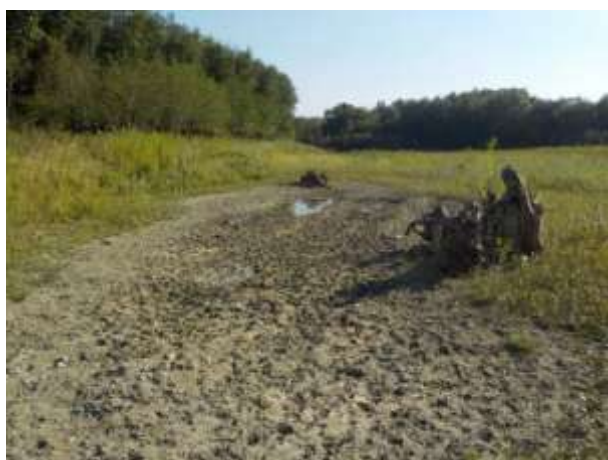
Augewässer ID 631

Cyperus fuscus-s1	1
Echinochloa crus-galli-s1	1
Juncus articulatus-s1	1
Persicaria amphibia-s1	1
Solidago gigantea-s1	1

Abbildung 45: Augewässer ID 631, FFH-LRT 3150

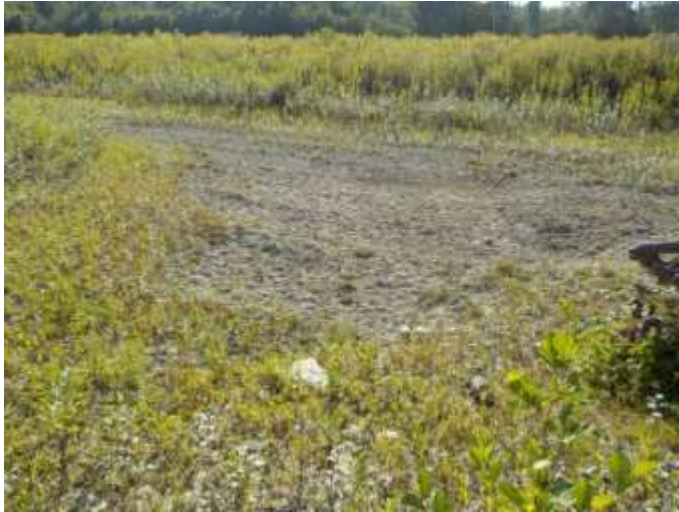
Cyperus fuscus-s1	1
Echinochloa crus-galli-s1	1
Persicaria amphibia-s1	1
Solidago gigantea-s1	1

Abbildung 46: Augewässer ID 507, FFH-LRT 3150

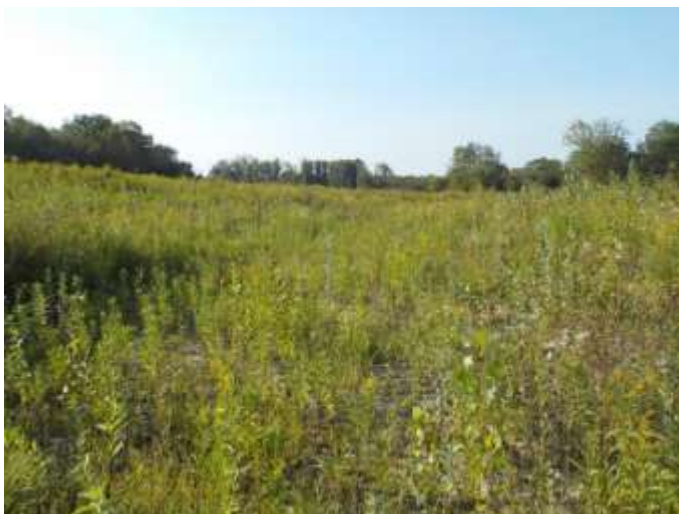
Augewässer ID 548

Echinochloa crus-galli-s1	1
Juncus articulatus-s1	1
Juncus effusus-s1	+
Mentha x piperita-s1	1
Solidago gigantea-s1	3

Abbildung 47: Augewässer 548, kein FFH-LRT

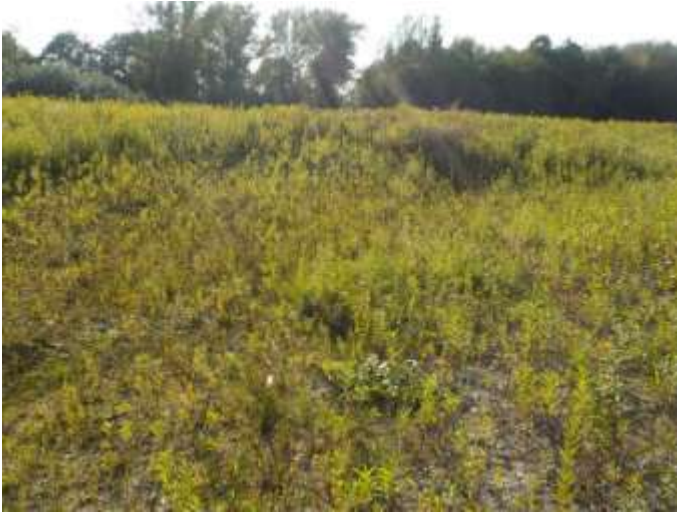
Juncus articulatus-s1	1
Lythrum salicaria-s1	r
Mentha x piperita-s1	1
Solidago gigantea-s1	1

Abbildung 48: Augewässer ID 552, kein FFH-LRT

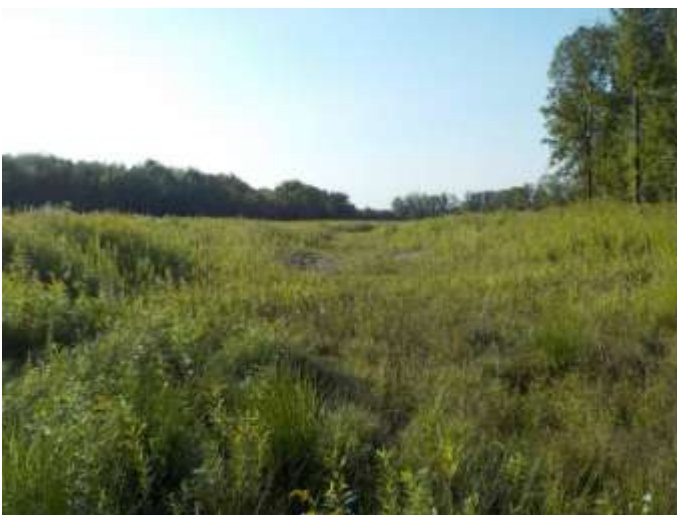
Augewässer ID 1559

Eleocharis palustris-s1	1
Juncus articulatus-s1	2
Juncus effusus-s1	+
Solidago gigantea-s1	2

Abbildung 49: Augewässer ID 1559, kein FFH-LRT

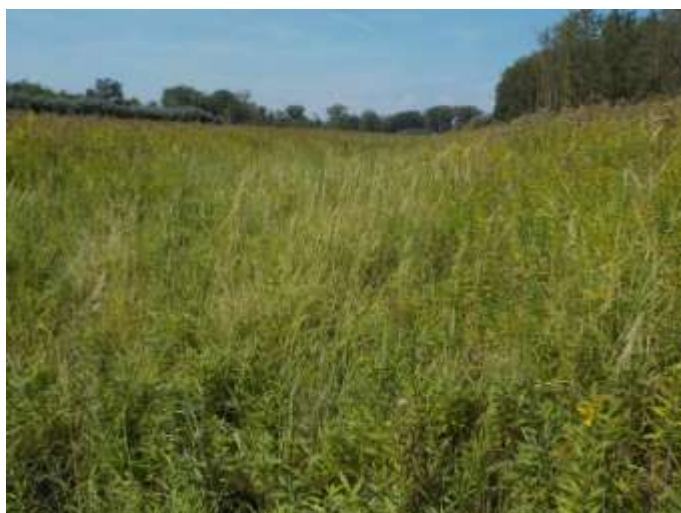
Augewässer ID 549

Agrostis gigantea-s1	2
Echinochloa crus-galli-s1	1
Equisetum palustre-s1	+
Juncus effusus-s1	+
Solidago gigantea-s1	4

Abbildung 51: Augewässer 549, kein FFH-LRT

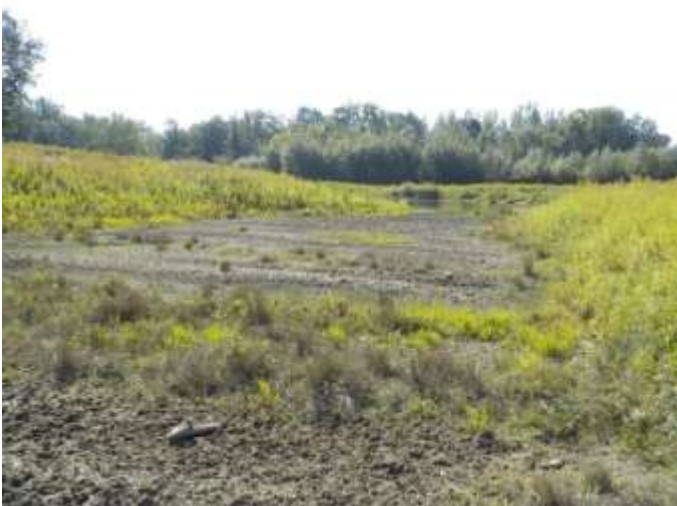
Augewässer ID 543

Eleocharis palustris-s1	+
Juncus articulatus-s1	1
Juncus effusus-s1	r
Solidago gigantea-s1	2

Abbildung 52: Augewässer ID 543, kein FFH-LRT

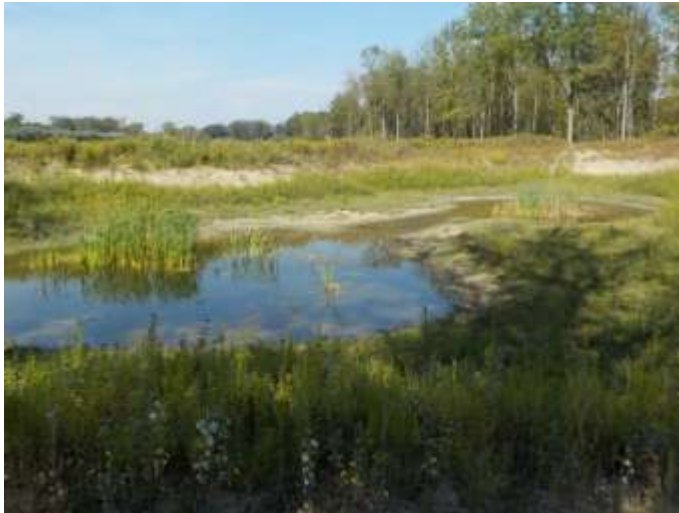
Echinochloa crus-galli-s1	1
Eleocharis palustris-s1	2
Elodea canadensis	2
Equisetum palustre-s1	1
Eupatorium cannabinum-s1	+
Juncus articulatus-s1	1
Juncus effusus-s1	1
Potamogeton perfoliatus	1
Solidago gigantea-s1	2
Typha latifolia	2

Abbildung 53: Augewässer ID 518, FFH-LRT 3150

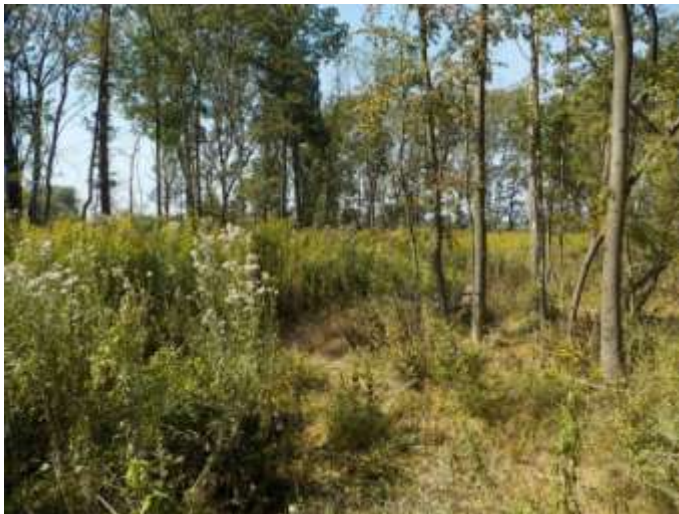
Solidago gigantea-s1 4

Abbildung 54: Augewässer ID 551, kein FFH-LRT

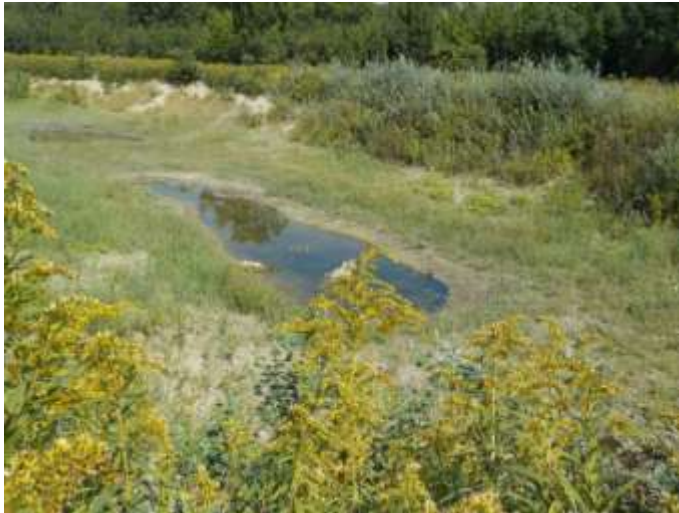
Augewässer ID 603

Echinochloa crus-galli-s1 3
Juncus articulatus-s1 1
Phalaris arundinacea-s1 2
Solidago gigantea-s1 1

Abbildung 55: Augewässer ID 603, kein FFH-LRT

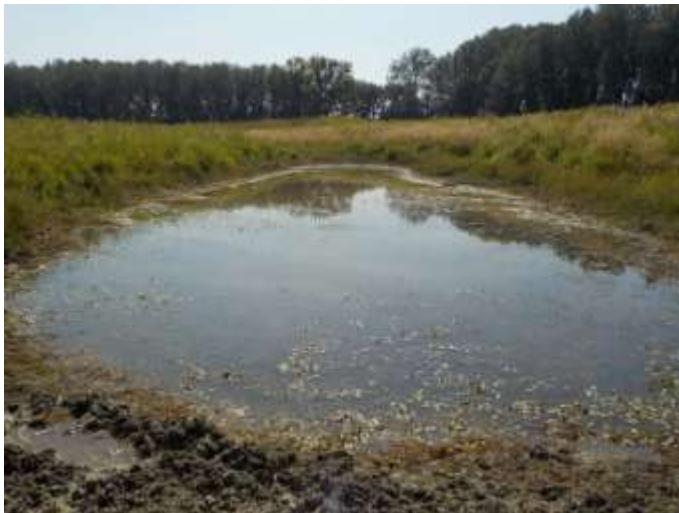
Augewässer ID 574

Echinochloa crus-galli-s1	1
Eleocharis palustris-s1	1
Elodea canadensis	2
Juncus articulatus-s1	1
Phalaris arundinacea-s1	1
Phragmites australis-s1	1
Solidago gigantea-s1	1

Abbildung 56: Augewässer 574, FFH-LRT 3150

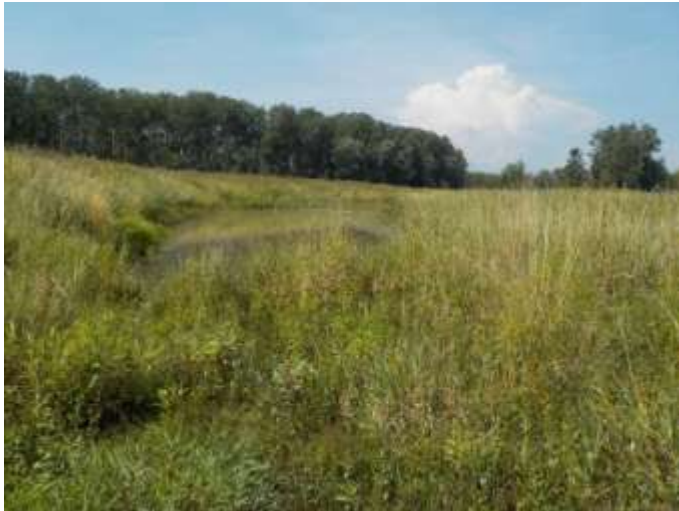
Augewässer ID 572

<i>Agrostis gigantea</i> -s1	1
<i>Alisma plantago-aquatica</i>	1
<i>Carex riparia</i> -s1	1
<i>Echinochloa crus-galli</i> -s1	1
<i>Elodea canadensis</i>	1
<i>Phragmites australis</i> -s1	1

Abbildung 59: Augewässer ID 572, FFH-LRT 3150

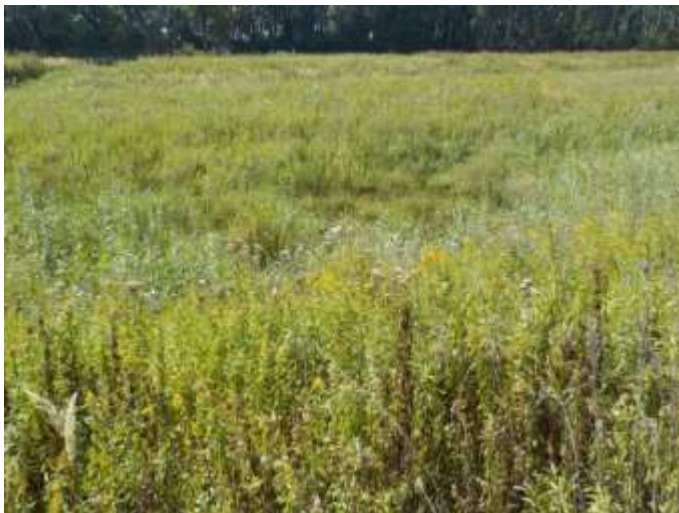
Juncus articulatus-s1	1
Juncus inflexus-s1	1
Phragmites australis-s1	1

Abbildung 60: Augewässer 573, kein FFH-LRT

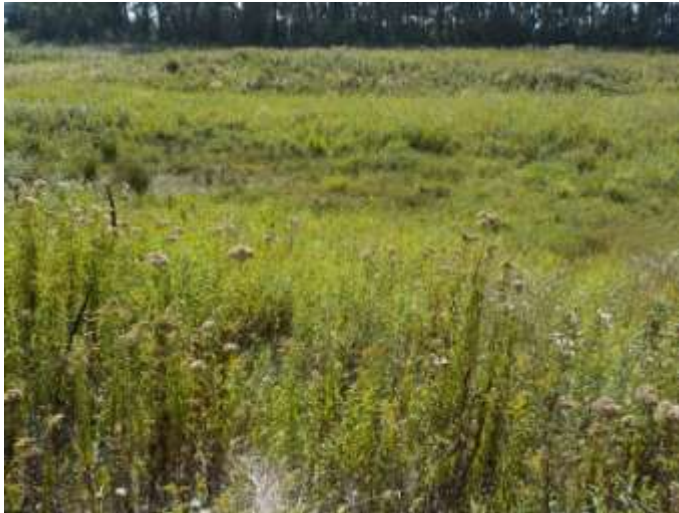
Echinochloa crus-galli-s1	2
Juncus articulatus-s1	2
Juncus inflexus-s1	1
Solidago gigantea-s1	+

Abbildung 61: Augewässer ID 10559, kein FFH-LRT

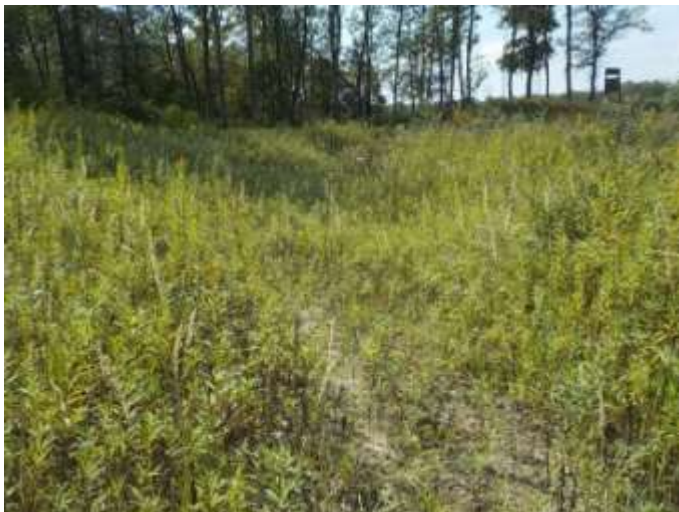
<i>Phalaris arundinacea</i> -s1	1
<i>Solidago gigantea</i> -s1	4

Abbildung 62: Augewässer ID 625, kein FFH-LRT

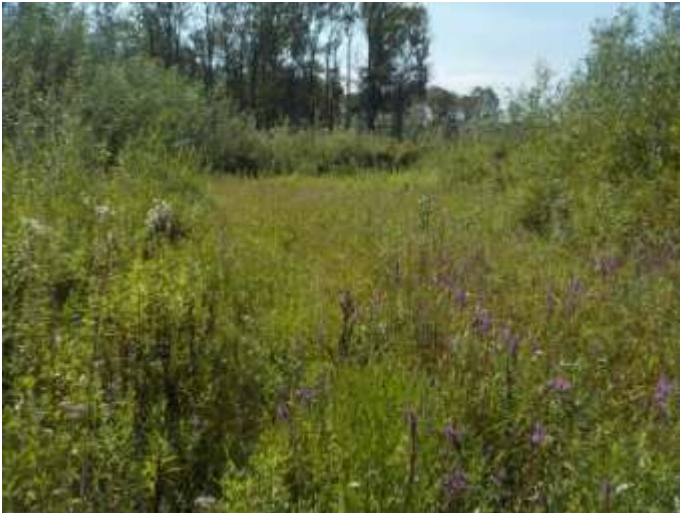
<i>Echinochloa crus-galli</i> -s1	2
<i>Juncus articulatus</i> -s1	2
<i>Lythrum salicaria</i> -s1	1
<i>Solidago gigantea</i> -s1	1

Abbildung 63: Augewässer ID 605, kein FFH-LRT
