**Vegetationsökologische Beweissicherung im Rahmen des
Projekts LIFE+ Lebensraum im Mündungsabschnitt des
Flusses Traisen (LIFE07 NAT/A/000012)**

**Dokumentation der Entwicklung von Still- und
Nebengewässern - Makrophyten**

Klagenfurt, 06.05.2019

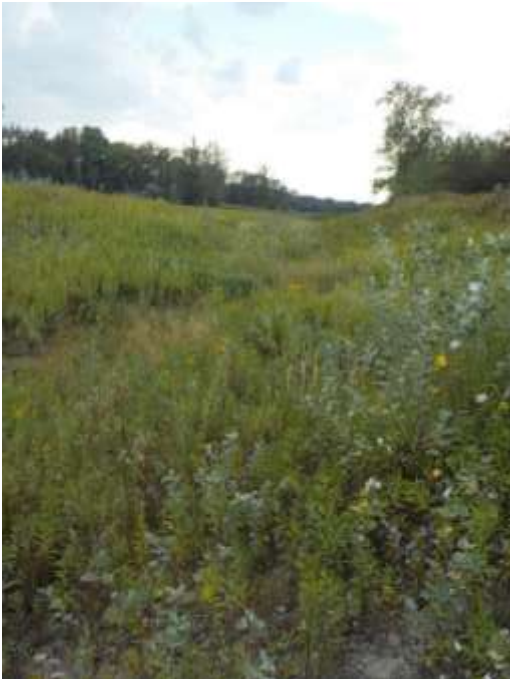
Carex pseudocyperus-s1	1
Carex riparia-s1	1
Echinochloa crus-galli-s1	1
Juncus articulatus-s1	1
Juncus effusus-s1	1
Lythrum salicaria-s1	+
Persicaria amphibia-s1	2
Phalaris arundinacea-s1	1
Phragmites australis-s1	1
Solidago gigantea-s1	2

Abbildung 65: Augewässer 624, FFH-LRT 3150

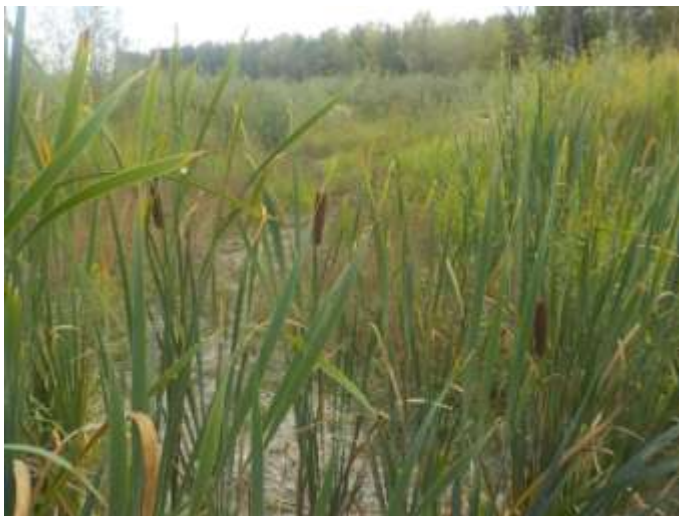
<i>Alisma plantago-aquatica</i>	3
<i>Echinochloa crus-galli-s1</i>	2
<i>Persicaria amphibia-s1</i>	1
<i>Phalaris arundinacea-s1</i>	1
<i>Salix alba-t3</i>	1
<i>Salix fragilis-t3</i>	1
<i>Solidago gigantea-s1</i>	1
<i>Typha latifolia-s1</i>	2

Abbildung 66: Augewässer ID 628, FFH-LRT 3150

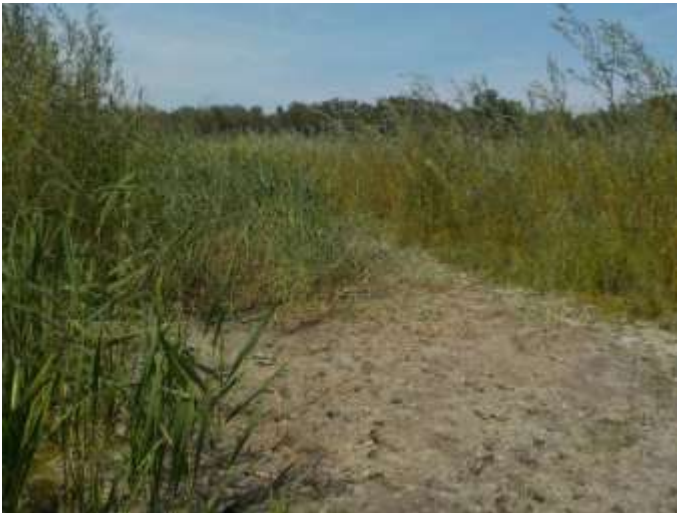
<i>Alisma plantago-aquatica</i> -s1	1
<i>Carex riparia</i> -s1	1
<i>Juncus effusus</i> -s1	1
<i>Salix alba</i> -t3	1
<i>Salix fragilis</i> -t3	1
<i>Typha latifolia</i> -s1	2

Abbildung 67: Augewässer ID 627, kein FFH-LRT

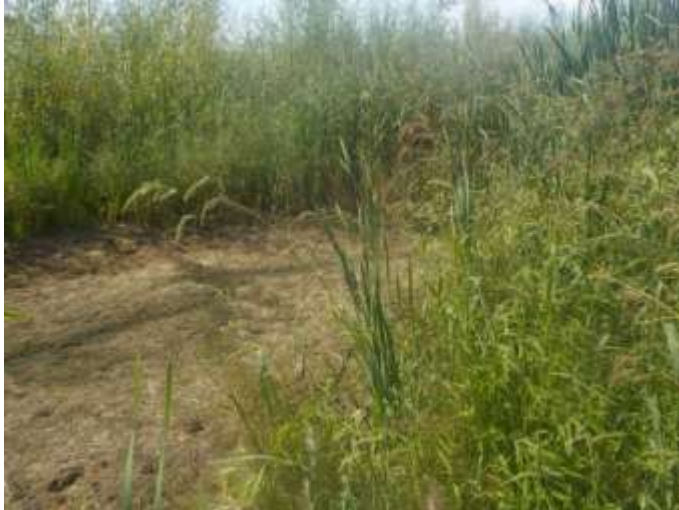
<i>Alisma plantago-aquatica</i>	1
<i>Echinochloa crus-galli</i> -s1	2
<i>Phalaris arundinacea</i> -s1	1
<i>Phragmites australis</i> -s1	1
<i>Typha latifolia</i> -s1	2

Abbildung 68: Augewässer ID 629, kein FFH-LRT

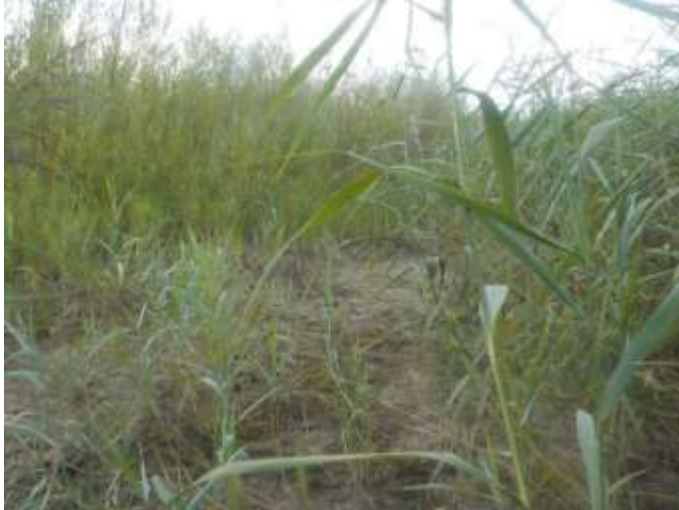
<i>Elodea canadensis</i>	4
<i>Phragmites australis</i> -s1	2
<i>Typha latifolia</i> -s1	2

Abbildung 69: Augewässer 630, FFH-LRT 3150

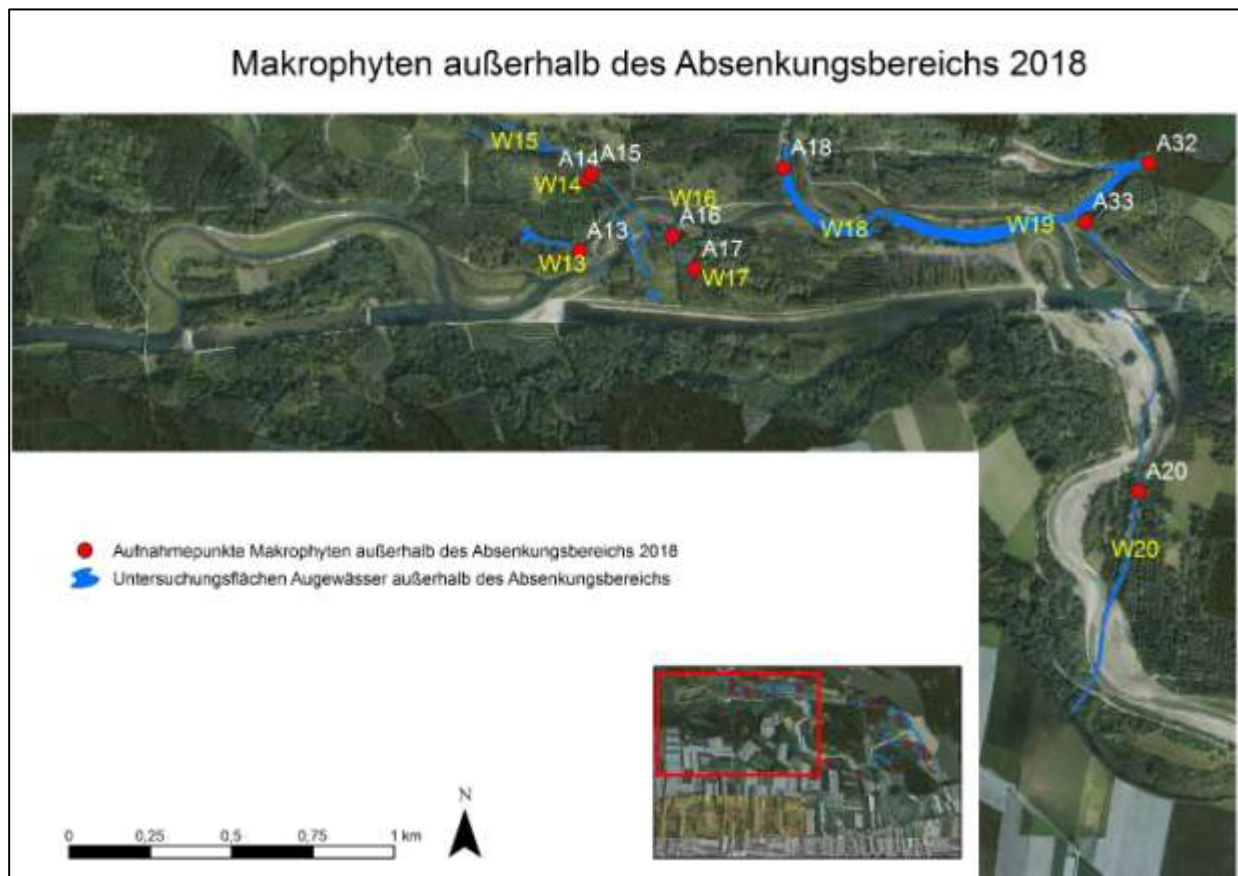
Abbildung 70: Aufnahmepunkte (A) der Makrophyten 2018, auf den 2010 angelegten Untersuchungsflächen (W) (BA1 & BA2)

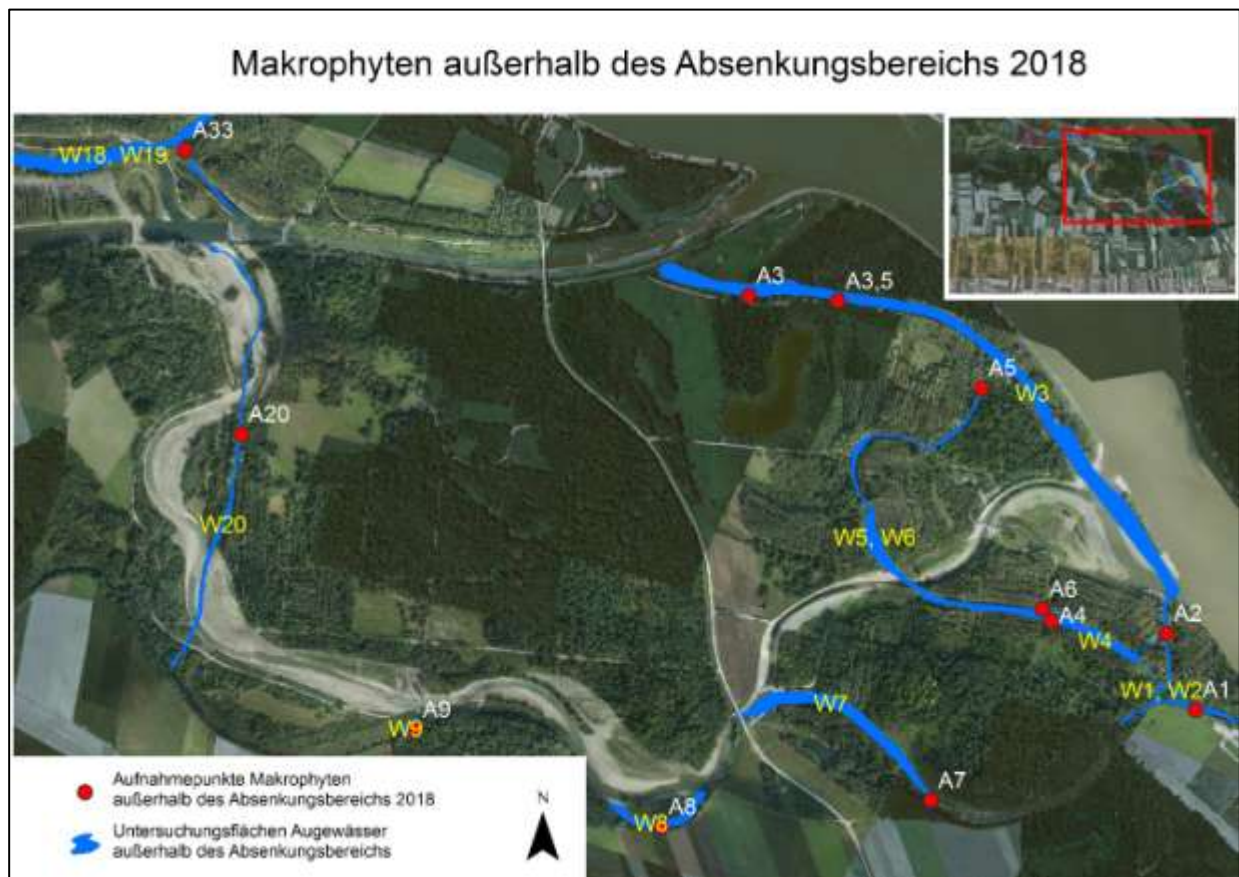
Abbildung 71: Aufnahmepunkte (A) der Makrophyten 2018, auf den 2010 angelagerten Untersuchungsflächen (W) (BA3)

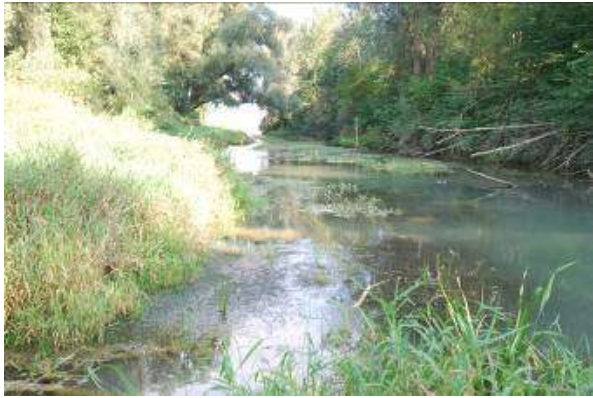
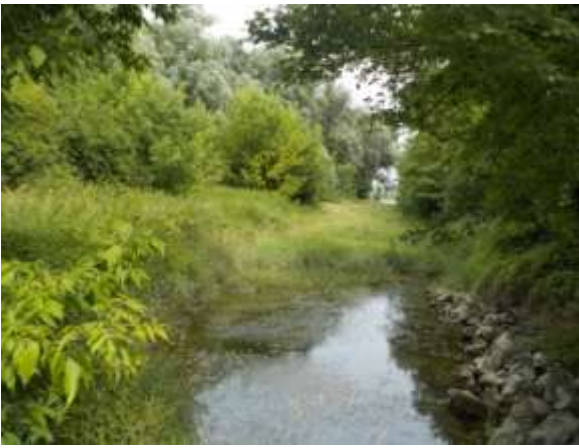
W1 ID9 / A1	ID9: Aufnahme 2009: von Donauwasser geprägtes Stillgewässer mit Wasserpflanzen; großflächiger Bestand der Kanadischen Wasserpest (<i>Elodea canadensis</i>), Sichttiefe: 50 -70 cm	A1: Aufnahme 2018: Bezugsraum: Ca. 40m2 ab Aufnahmepunkt Richtung Osten, Sichttiefe: Ca. 0,7 m	
Artenliste 2009		Artenliste 2018	
Kanadische Wasserpest (<i>Elodea canadensis</i>)	2	Schmalblättrige Wasserpest (<i>Elodea nutallii</i>)	3
Breitblättriger Rohrkolben (<i>Typha latifolia</i>)	+	Breitblättriger Rohrkolben (<i>Typha latifolia</i>)	+
Schwabenblume (<i>Butomus umbellatus</i>)	r	Schwabenblume (<i>Butomus umbellatus</i>)	1
Wasser-Ampfer (<i>Rumex aquaticus</i>)	r	Rohr-Glanzgras (<i>Phalaris arundinacea</i>)	2
Gemeiner Blutweiderich (<i>Lythrum salicaria</i>)	+	Kleines Springkraut (<i>Impatiens parviflora</i>)	1
Pfeilkraut (<i>Sagittaria sagittifolia</i>)	+	Breitblättriges Pfeilkraut (<i>Sagittaria sagittifolia</i>)	1

FFH LRT: 3150, Erhaltungszustand: A		FFH LRT: 3150, Erhaltungszustand: A

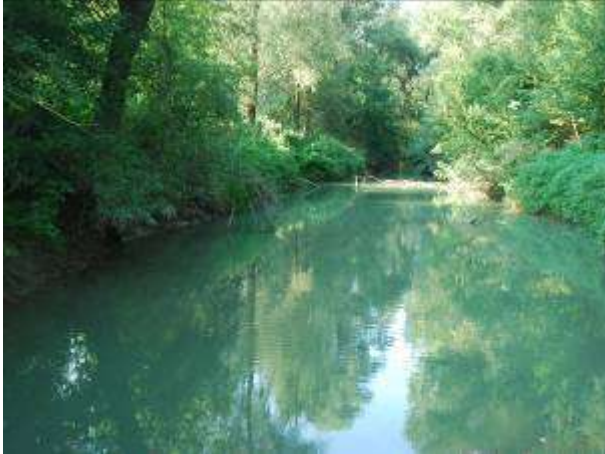
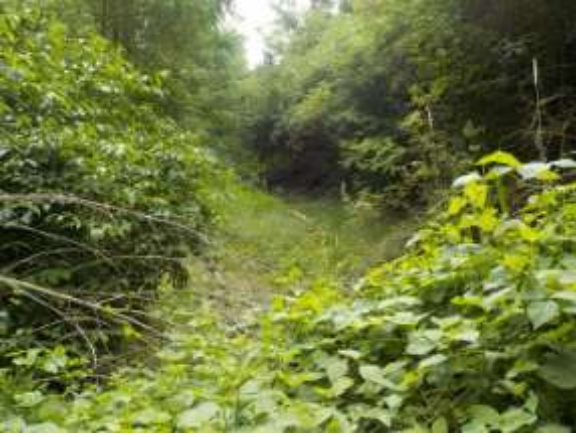
W2 ID9 / A2	ID9: Aufnahme 2009: von Donauwasser geprägtes Fließgewässer ohne Wasserpflanzen; es sind keine Wasserpflanzen erkennbar, die Ufer sind steil, es ist keine Röhrichtzone ausgebildet, sehr langsam fließend	A2: Aufnahme 2018: Bezugsraum: Ganzer Graben, Keine Wasserpflanzen, ausgetrocknet	
Artenliste 2009		Artenliste 2018 - Röhrichtzone	
		Kleines Springkraut (<i>Impatiens parviflora</i>)	1
		Rohr-Glanzgras (<i>Phalaris arundinacea</i>)	2
		Rasenschmiele (<i>Deschampsia cespitosa</i>)	3
		Indisches Springkraut (<i>Impatiens glandulifera</i>)	2
		Große Brennnessel (<i>Urtica dioica</i>)	1
		Knäuelblütiger Ampfer (<i>Rumex conglomeratus</i>)	+
		Echter Baldrian (<i>Valeriana officinalis</i>)	+
		Steife Segge (<i>Carex elata</i>)	1
Foto 2009		Foto 2018

FFH LRT: Kein FFH Lebensraumtyp	FFH LRT: Kein FFH Lebensraumtyp

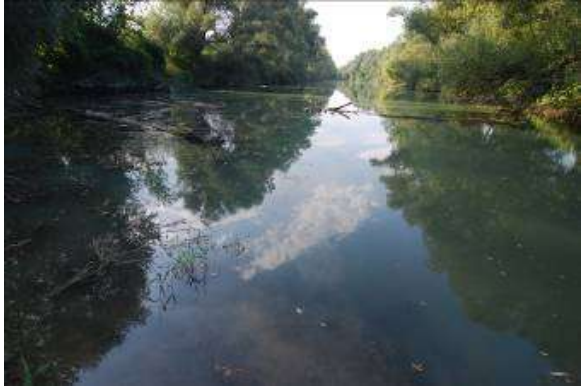
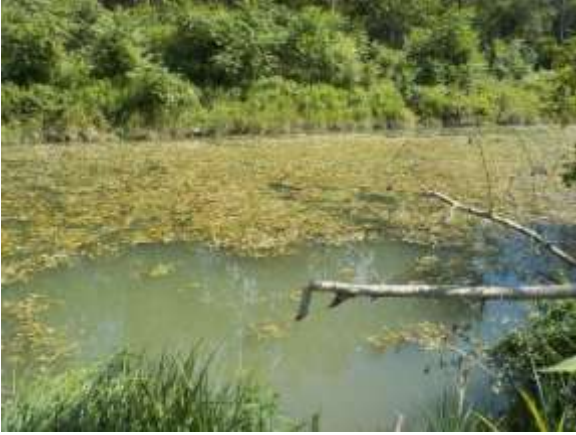
W3	ID3: Aufnahme 2009: Von Donauwasser geprägtes Stillgewässer mit Wasserpflanzen; die Sichttiefe beträgt 0,7 bis 1 Meter	A3&A3,5: Aufnahme 2018: Bezugsfläche: Ca. 40 m Radius ab Aufnahmepunkt in Richtung Norden, Sichttiefe: ca. 30 cm	
ID3 / A3&A 3,5			
Artenliste 2009		Artenliste 2018	
Pfeilkraut (<i>Sagittaria sagittifolia</i>)	1	Gewöhnliches Pfeilkraut (<i>Sagittaria sagittifolia</i>)	1
Rohr-Glanzgras (<i>Phalaris arundinacea</i>)	2	Rohr-Glanzgras (<i>Phalaris arundinacea</i>)	1
Quirl-Tausendblatt (<i>Myriophyllum verticillatum</i>)	1	Schwimmendes Laichkraut (<i>Potamogeton natans</i>)	4
Durchwachsenes Laichkraut (<i>Potamogeton perfoliatus</i>)	2	Durchwachsenes Laichkraut (<i>Potamogeton perfoliatus</i>)	1
Igelkolben (<i>Sparganium sp.</i>)	1	Große Teichrose (<i>Nuphar lutea</i>)	1
Kleine Wasserlinse (<i>Lemna minor</i>)	+	Teichfaden (<i>Zannichellia palustris</i>)	-
Breitblättriger Rohrkolben (<i>Typha latifolia</i>)	1	Schilf (<i>Phragmites australis</i>)	2

FFH LRT: 3150, Erhaltungszustand: A		FFH LRT: 3150, Erhaltungszustand: A

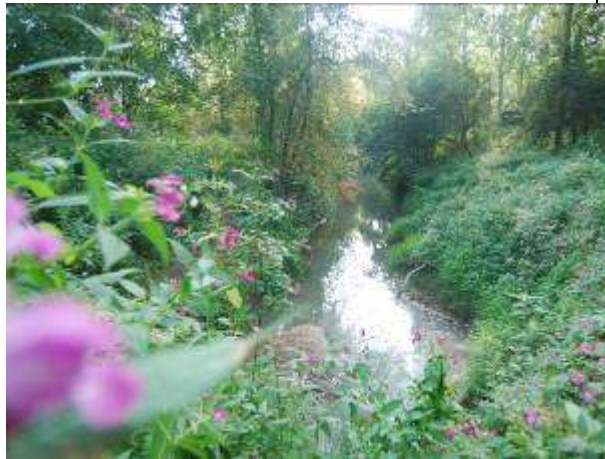
Foto 2009

W4	ID8: Aufnahme 2009: von Donauwasser geprägtes Stillgewässer ohne Wasserpflanzen; es sind keine Wasserpflanzen erkennbar, die Ufer sind steil ausgebildet, daher fehlt auch die Röhrichtzone weitestgehend	A4: Aufnahme 2018: Bezugsfläche: Ca. 40 m2 Radius ab Aufnahmepunkt Richtung Norden, Sichttiefe ca. 0,7m	
ID8 / A4			
Artenliste 2009		Artenliste 2018	
		Schmalblättrige Wasserpest (<i>Elodea nutallii</i>)	4
		Durchwachsenes Laichkraut (<i>Potamogeton perfoliatus</i>)	1

FFH LRT: 3150, Erhaltungszustand: A

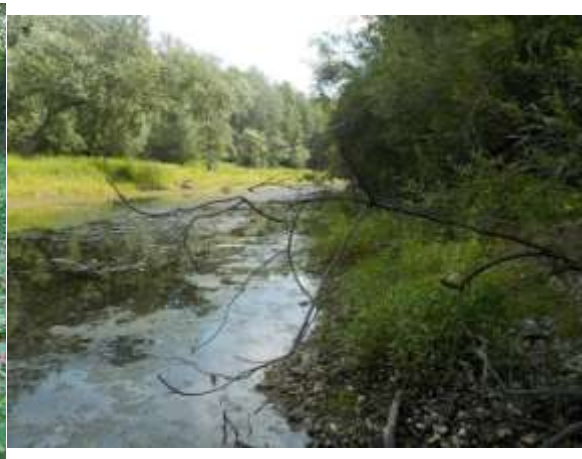
Foto 2018

FFH LRT: 3150, Erhaltungszustand: A

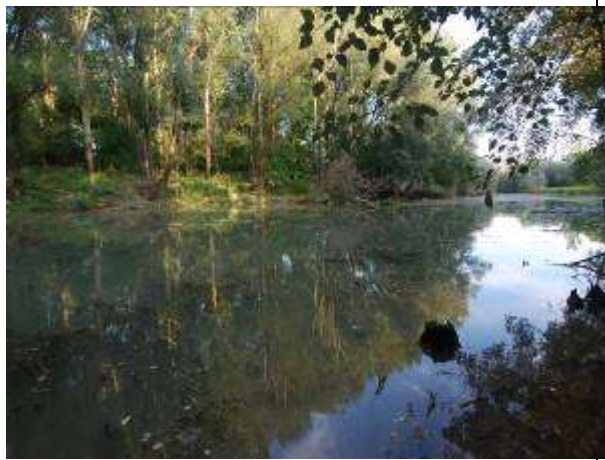
Foto 2009

W5, W6	ID11: Von Donauwasser geprägtes Stillgewässer mit Wasserpflanzen; Wasserpflanzen kommen nur sehr vereinzelt vor, die Sichttiefe beträgt max. 0,7 Meter	A5: Aufnahme 2018: Bezugsfläche: Ca. 40 m Radius ab Aufnahmepunkt Richtung Südwesten, Sichttiefe: Ca. 0,5 m; viel Totholz im Wasser, viele Biberspuren am Ufer	
ID11 / A5			
Artenliste 2009		Artenliste 2018	
W 5: Ähren-Tausendblatt (<i>Myriophyllum spicatum</i>)	r	Schwimmendes Laichkraut (<i>Potamogeton natans</i>)	1
		Durchwachsenes Laichkraut (<i>Potamogeton perfoliatus</i>)	+
		Rohr-Glanzgras (<i>Phalaris arundinacea</i>)	2
		Indisches Springkraut (<i>Impatiens glandulifera</i>)	2
		Riesen Goldrute (<i>Solidago gigantea</i>)	2
		Kleines Springkraut (<i>Impatiens parviflora</i>)	1

FFH LRT: 3150, Erhaltungszustand: A

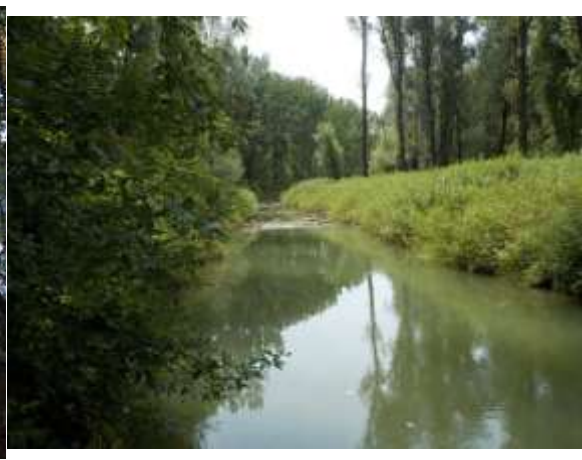
Foto 2018

FFH LRT: 3150, Erhaltungszustand: A

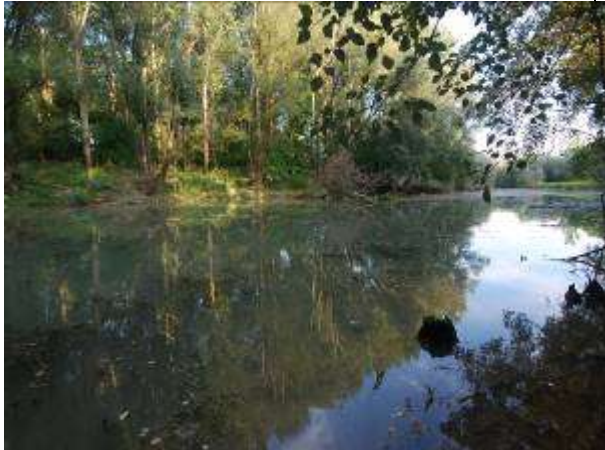
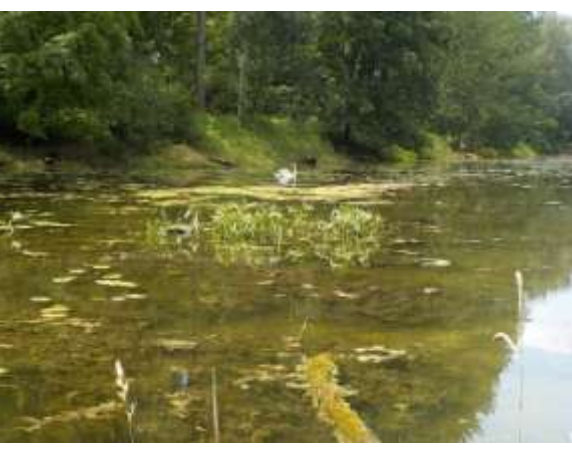
W5, W6	ID11: Aufnahme 2009: von Donauwasser geprägtes Stillgewässer mit Wasserpflanzen; Wasserpflanzen kommen nur sehr vereinzelt vor,	A6: Aufnahme 2018: Bezugsfläche: Ca. 40 m Radius ab Aufnahmepunkt Richtung Süden, Sichttiefe: ca. 1m	
ID11 /

A6	die Sichttiefe beträgt max. 0,7 Meter	
Artenliste 2009		Artenliste 2018
W 6: Ähren-Tausendblatt (<i>Myriophyllum spicatum</i>)	r	Gewöhnliches Pfeilkraut (<i>Sagittaria sagittifolia</i>) 1
		Große Teichrose (<i>Nuphar lutea</i>) 1
		Durchwachsenes Laichkraut (<i>Potamogeton perfoliatus</i>) 2
		Schmalblättrige Wasserpest (<i>Elodea nutallii</i>) 2
		Rohr-Glanzgras (<i>Phalaris arundinacea</i>) 2
		Knäuelblättriger Ampfer (<i>Rumex conglomeratus</i>) +
		Dreiteiliger Zweizahn (<i>Bidens tripartita</i>) +
		Steife Segge (<i>Carex elata</i>) +
		Echter Baldrian (<i>Valeriana officinalis</i>) +
Foto 2009		Foto 2018

FFH LRT: 3150, Erhaltungszustand: A		FFH LRT: 3150, Erhaltungszustand: A

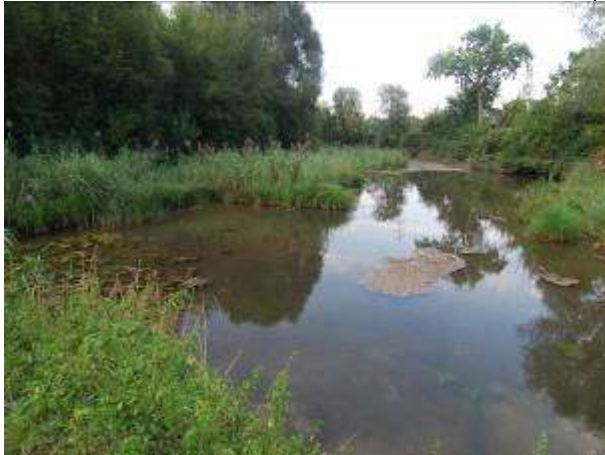
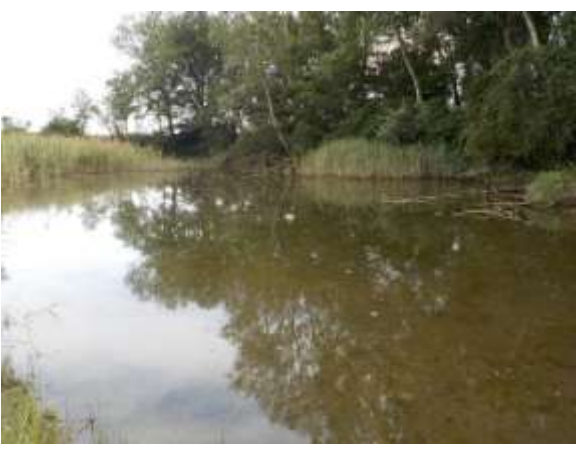
W8	ID28: Aufnahme 2009: von Grundwasser geprägtes Fließgewässer mit Wasserpflanzen; klares Stillgewässer, die Sichttiefe beträgt mehr als 2 Meter	A8: Aufnahme 2018: Bezugsraum: ca. 40m2 Radius ab Aufnahmepunkt Richtung Norden, Blicktiefe ca 0,5 m, Stillgewässer
ID28 / A8		
Artenliste 2009		Artenliste 2018
Wasser-Ampfer (<i>Rumex aquaticus</i>)	+	Breitblättriges Pfeilkraut (<i>Sagittaria latifolia</i>) -
Wasser-Schwertlilie (<i>Iris pseudacorus</i>)	+	Dreiteiliger Zweizahn (<i>Bidens tripartita</i>) -
Schilfrohr (<i>Phragmites australis</i>)	2	Schilf (<i>Phragmites australis</i>) 2
Blasen-Segge (<i>Carex vesicaria</i>)	2	Breitblättriger Rohrkolben (<i>Typha latifolia</i>) 1
Quirl-Tausendblatt (<i>Myriophyllum verticillatum</i>)	2	Schein-Zyperngras Segge (<i>Carex pseudocyperus</i>) 1
Kamm-Laichkraut (<i>Potamogeton pectinatus ssp. pectinatus</i>)	1	Rohr-Glanzgras (<i>Phalaris arundinacea</i>) 1
Teichbinse (<i>Schoenoplectus lacustris agg.</i>)	+	Flatterbinse (<i>Juncus effusus</i>) 1

FFH LRT: 3150, Erhaltungszustand: A	FFH LRT: 3150, Erhaltungszustand: A

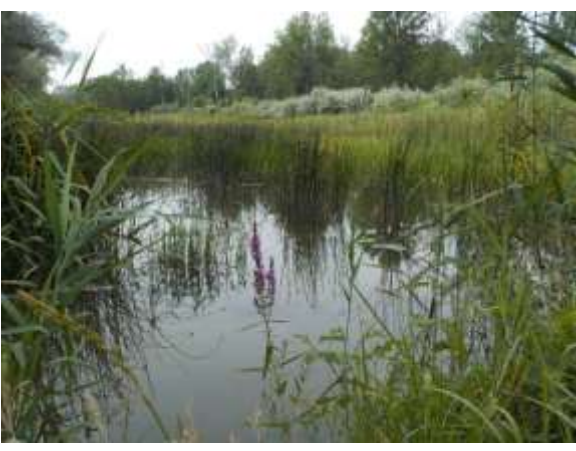
W7	ID7: Aufnahme 2009: Von Grundwasser geprägtes Fließgewässer mit Wasserpflanzen; trüb, die Sichttiefe beträgt max 0,5 bis 0,7 Meter, vermutlich von Karpfen aufgewühlt	A7: Aufnahme 2018: Bezugsraum: Ca. 40 m2 Radius ab Aufnahmepunkt Richtung Nordwest, Sichttiefe: ca. 0,4 m	
ID7 / A7			
Artenliste 2009		Artenliste 2018	
Ähren-Tausendblatt (<i>Myriophyllum spicatum</i>)	2	Gewöhnliches Pfeilkraut (<i>Sagittaria sagittifolia</i>)	1
		Große Teichrose (<i>Nupar lutea</i>)	1
		Rohrkolben (<i>Typha latifolia</i>)	1
		Ästiger Igelkolben (<i>Sparganium erectum</i>)	2
		Große Teichbinse (<i>Schoenoplectus lacustris</i>)	2
		Blutweiderich (<i>Lythrum salycarium</i>)	-
		Schilf (<i>Phragmites australis</i>)	1
		Rohr-Glanzgras (<i>Phalaris arundinacea</i>)	1
		Breitblättrige Rohrkolben (<i>Typha latifolia</i>)	1
Foto 2009		Foto 2018

FFH LRT: 3150, Erhaltungszustand: A		FFH LRT: 3150, Erhaltungszustand: A

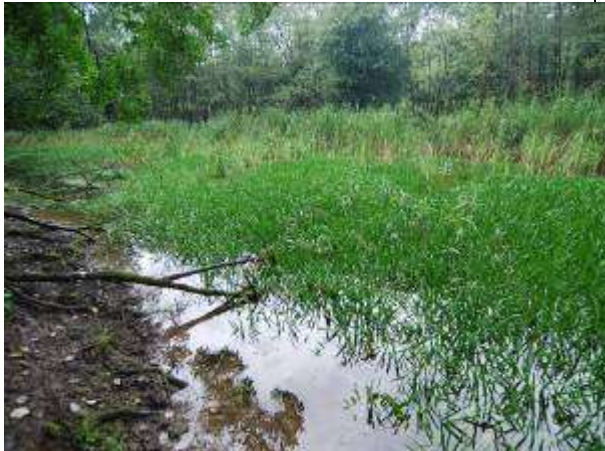
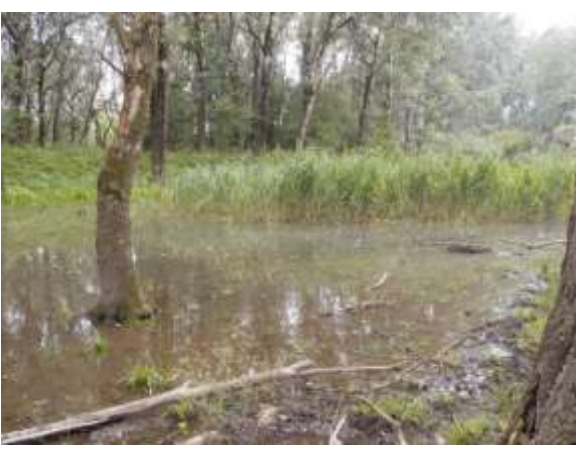
W10 ID500 2 / A10	ID5002: Aufnahme 2009: von Grundwasser geprägtes Stillgewässer mit Wasserpflanzen; sehr klares Stillgewässer, äußerst artenreich, die Sichttiefe beträgt ca. 2 Meter, ausgedehnter Bestand der Krebschere	A10: Aufnahme 2018: Bezugsraum: ca. 40 m2 Radius ab Aufnahmepunkt Richtung Osten, Sichttiefe: ca. 0,7 m	
Artenliste 2009		Artenliste 2018	
Wasser-Minze (<i>Mentha aquatica</i>)	1	Pfefferminze (<i>Mentha x piperita</i>)	+
Pfeilkraut (<i>Sagittaria sagittifolia</i>)	2		
Gemeiner Froschlöffel (<i>Alisma plantago-aquatica</i>)	1	Pfennigkraut (<i>Lysimachia nummularia</i>)	1
Wasserstern (<i>Callitriche</i> sp.)	2	Sumpf Wasserstern (<i>Callitriche palustre</i>)	1
Armleuchteralgen (<i>Cara</i> sp.)	1	Quirlblättriges Tausendblatt (<i>Myriophyllum verticellatum</i>)	2
Kleiner Knöterich (<i>Persicaria minor</i>)	1	Kleines Springkraut (<i>Impatiens parviflora</i>)	1
Sumpf-Helmkraut (<i>Scutellaria galericulata</i>)	+	Rasenschmiele (<i>Deschampsia cespitosa</i>)	1

FFH LRT: 3150, Erhaltungszustand: A		FFH LRT: 3150, Erhaltungszustand: A

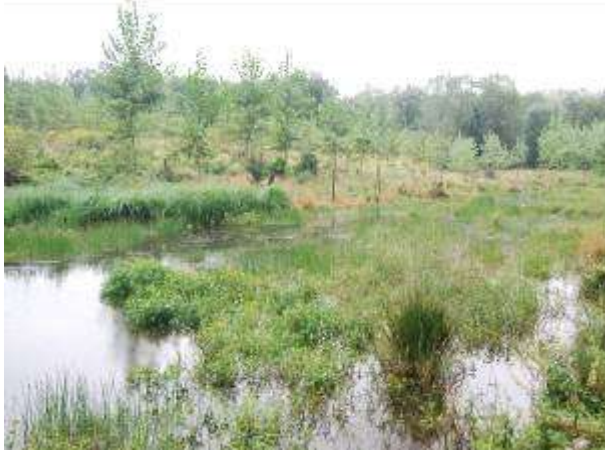
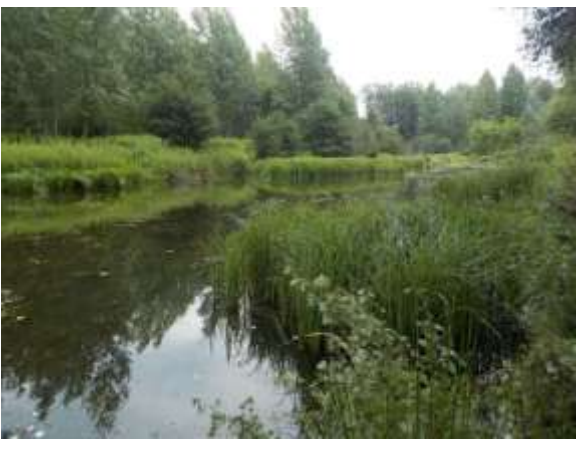
W11 ID32 / A11	ID32: Aufnahme 2009: Von Donauwasser geprägtes Stillgewässer mit Wasserpflanzen; trüb, teilweise vom Grundwasser geprägt, die Sichttiefe beträgt maximal 1 Meter, (Erhaltungszustand A)	A11: Aufnahme 2018: Bezugsraum: Ca. 40 m2 ab Aufnahmepunkt Richtung Westen, Blicktiefe: Ca. 0,5m. Wasser klar, Stillgewässer	
Artenliste 2009		Artenliste 2018	
Rasen-Schmiele (<i>Deschampsia cespitosa</i>)	+	Rasenschmiele (<i>Deschampsia cespitosa</i>)	1
Kleiner Knöterich (<i>Persicaria minor</i>)	1	Kanadische Wasserpest (<i>Elodea canadensis</i>)	5
Gemeine Sumpfsimse (<i>Eleocharis palustris</i>)	1	Ästiger Igelkolben (<i>Sparganium erectum</i>)	1
Winkel-Segge (<i>Carex remota</i>)	+		
Wasser-Minze (<i>Mentha aquatica</i>)		Pfennigkraut (<i>Lysimachia nummularia</i>)	1

FFH LRT: 3150, Erhaltungszustand: A		FFH LRT: 3150, Erhaltungszustand: A

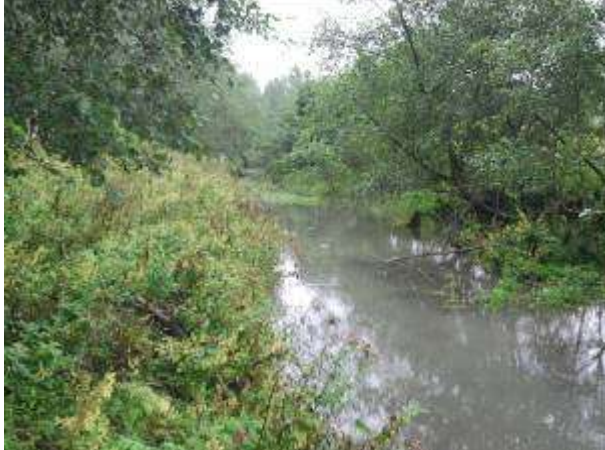
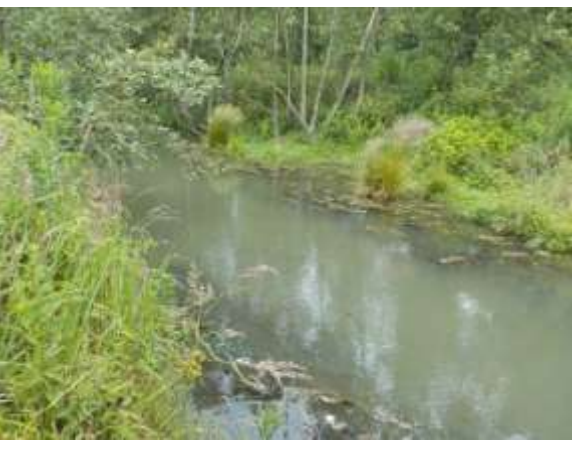
W12	ID 527: Aufnahme 2009: von Grundwasser geprägtes Fließgewässer mit Wasserpflanzen; Klares Gewässer, sehr langsam ziehend, zum Teil ist Donauwassereinfluss bemerkbar. In Richtung flussauf nimmt die Fließgeschwindigkeit deutlich zu, hier sind kaum Makrophyten ausgebildet.	A27: Aufnahme 2018: Bezugsraum: ca. 25 m2 Radius ab Aufnahmepunkt Richtung Nordwest, Sichttiefe: ca. 40 cm	
ID 527 / A12			
Artenliste 2009		Artenliste 2018	
Durchwachsenes Laichkraut (<i>Potamogeton perfoliatus</i>)	1	Durchwachsenes Laichkraut (<i>Potamogeton perfoliatus</i>)	2
Kleine Wasserlinse (<i>Lemna minor</i>)	+	Vielwurzelige Teichlinse (<i>Spirodela polyrhiza</i>)	+
Blasen-Segge (<i>Carex vesicaria</i>)	r	Ästiger Igelkolben (<i>Sparganium erectum</i>)	2
Kleiner Knöterich (<i>Persicaria minor</i>)	+	Gewöhnlicher Wasserdost (<i>Eupatorium cannabinum</i>)	1
Wasser-Minze (<i>Mentha aquatica</i>)	+	Echtes Mädesüß (<i>Filipendula ulmaria</i>)	-

FFH LRT: 3150, Erhaltungszustand: A	FFH LRT: 3150, Erhaltungszustand: A

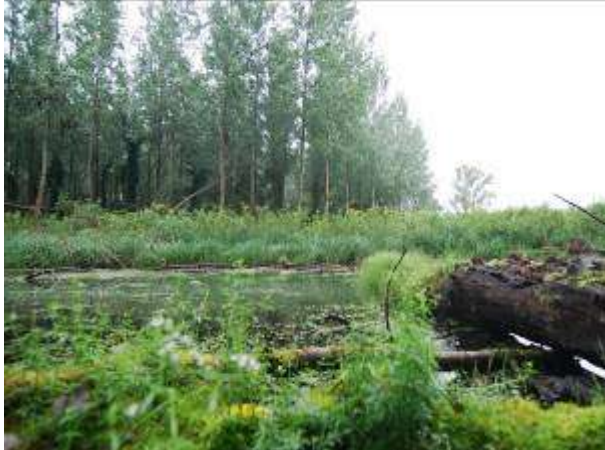
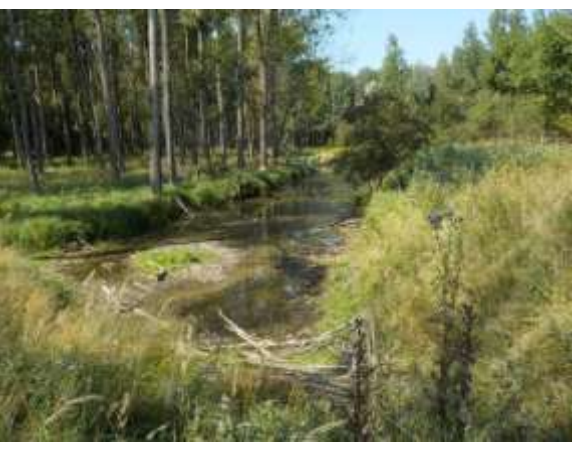
W13	ID 100245: Aufnahme 2009: von Grundwasser geprägtes Stillgewässer mit Wasserpflanzen; leicht getrübt Gewässer, die Sichttiefe beträgt rund 70 cm, zum Teil ist eine schöne Röhrichtzone ausgebildet. Beeinträchtigungen sind vor allem durch das Wild (Trübung, Vertritt) feststellbar. Trotz der hohen Artenvielfalt kann der Erhaltungszustand nur mit „B“ beurteilt werden.	A13: Aufnahme 2018: Bezugsraum: ca. 35m2 ab Aufnahmepunkt Richtung Nordosten, Stillgewässer, Sichttiefe ca.0,3m	
ID102 45 / A13			
Artenliste 2009		Artenliste 2018	
Vielwurzelige Teichlinse (<i>Spirodela polyrhiza</i>)	3	Vielwurzelige Teichlinse (<i>Spirodela polyrhiza</i>)	2
Kleiner Knöterich (<i>Persicaria minor</i>)	1	Knäuelbinse (<i>Juncus conglomeratus</i>)	1
Pfennig-Gilbweiderich (<i>Lysimachia nummularia</i>)	1	Rohr-Glanzgras (<i>Phalaris arundinacea</i>)	1
Sumpf-Labkraut (<i>Galium palustre</i>)	+	Flatterbinse (<i>Juncus effusus</i>)	1

FFH LRT: 3150, Erhaltungszustand: A	FFH LRT: 3150, Erhaltungszustand: A

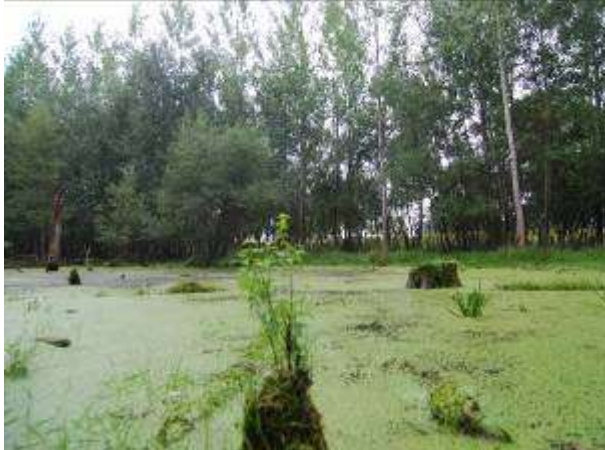
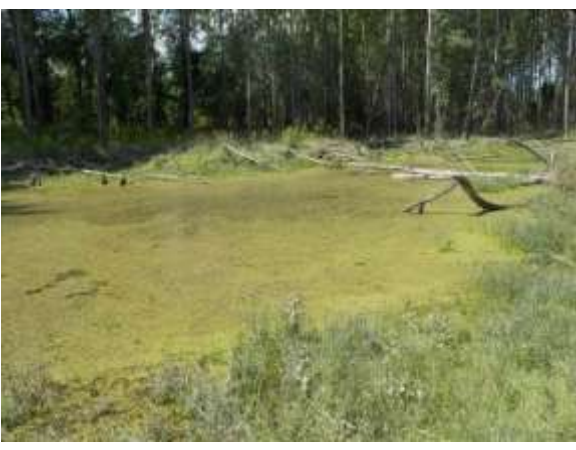
W14	ID5003: Aufnahme 2009: von Grundwasser geprägtes Stillgewässer mit Wasserpflanzen; sehr seicht und totholzreich	A14: Aufnahme 2018: Bezugsraum: ca. 40m2 ab Aufnahmepunkt, Stillgewässer, sehr viel Wasserlinsen, Sichttiefe: ca. 1m, jedoch Teppich aus Wasserlinsen, Wasser klar	
ID 5003 / A14

FFH LRT: 3150, Erhaltungszustand: A		FFH LRT: 3150, Erhaltungszustand: A

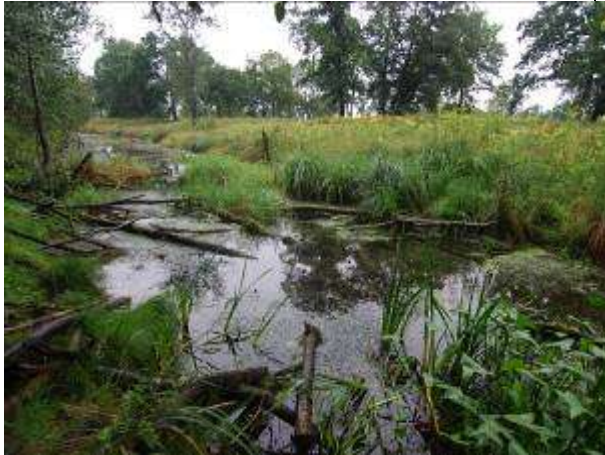
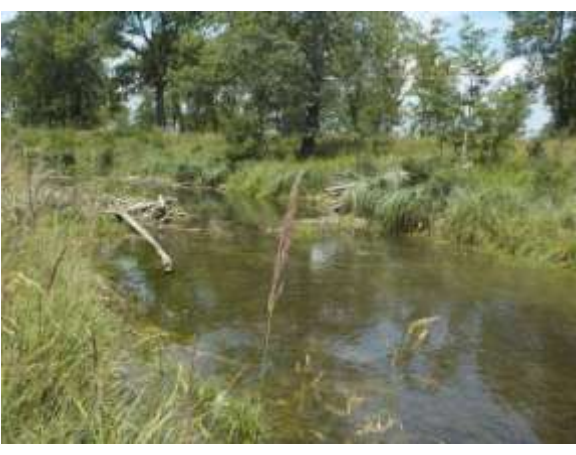
W15	ID21: Aufnahmepunkt 2009: von Grundwasser geprägtes Stillgewässer mit Wasserpflanzen; die Ufer fallen relativ steil ab. Der Bestand ist sehr totholzreich, die Röhrichtzone ist nur schmal ausgebildet.	A15: Aufnahme 2018: Bezugsraum: ca. 25m ² ab Aufnahmepunkt, Sichttiefe: ca. 0,5m. Wasser klar, leicht fließend	
ID21 / A15			
Artenliste 2009		Artenliste 2018	
Pfeilkraut (<i>Sagittaria sagittifolia</i>)	1	Wasserpfefferknöterich (<i>Polygonum hydropiper</i>)	1
Breitblättriger Rohrkolben (<i>Typha latifolia</i>)	1	Froschlöffel (<i>Alisma plantago aquatica</i>)	1
Kleine Wasserlinse (<i>Lemna minor</i>)	3	Kleine Wasserlinse (<i>Lemna minor</i>)	1
Kanadische Wasserpest (<i>Elodea canadensis</i>)	5	Kanadische Wasserpest (<i>Elodea canadensis</i>)	3
Blasen-Segge (<i>Carex vesicaria</i>)	1	Gewöhnliche Teichbinse (<i>Schoenoplectus lacustris</i>)	1
Winkel-Segge (<i>Carex remota</i>)	1	Spätblühende Goldrute (<i>Solidago gigantea</i>)	1

Wasser-Minze (<i>Mentha aquatica</i>)	1	Rasenschmiele (<i>Deschampsia cespitosa</i>)	1
Rohr-Glanzgras (<i>Phalaris arundinacea</i>)	1	Rohr-Glanzgras (<i>Phalaris arundinacea</i>)	1
Foto 2009		Foto 2018

FFH LRT: 3150, Erhaltungszustand: A	FFH LRT: 3150, Erhaltungszustand: A

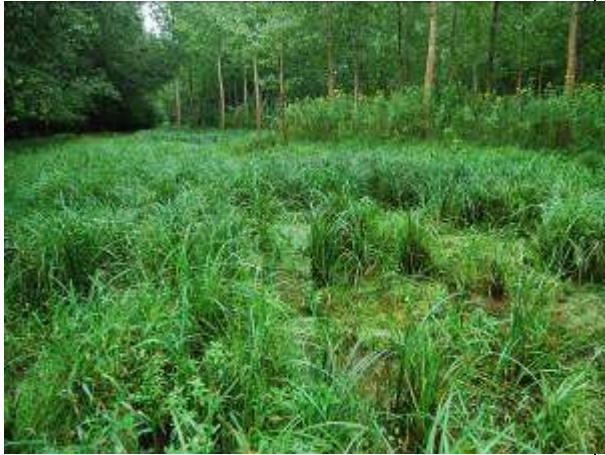
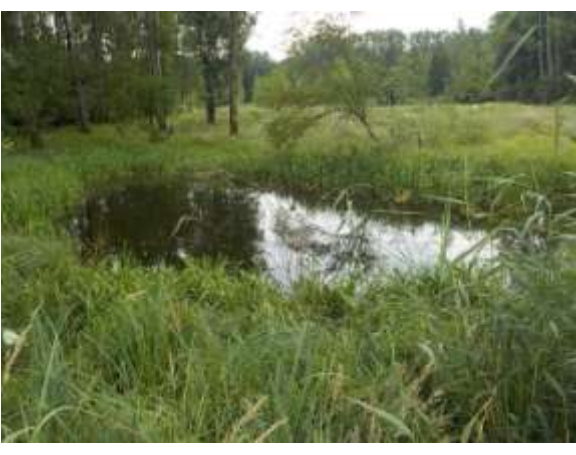
W16 ID500 4 / A16	ID5004: Aufnahme 2009: Seggenried mit einer kleinen Wasserfläche, hier kommen keine Wasserpflanzen vor.	A16: Aufnahme 2018: Bezugsraum: Ca. 25 m2 Radius ab Aufnahmepunkt Richtung Westen. Stillgewässer, Blicktiefe ca 35cm, Sichttiefe: ca 0,35 m
Artenliste 2009		Artenliste 2018
		Kleine Wasserlinse (<i>Lemna minor</i>) +
		Raues Hornblatt (<i>Ceratophyllum demersum</i>) 4
		Schilf (<i>Phragmites australis</i>) 1
		Rohrglanzgras (<i>Phalaris arundinacea</i>) 2
		Großröhrich (<i>Glyceria sp.</i>) 5
Foto 2009		Foto 2018

FFH LRT: Kein FFH Lebensraumtyp		FFH LRT: 3150, Erhaltungszustand: A

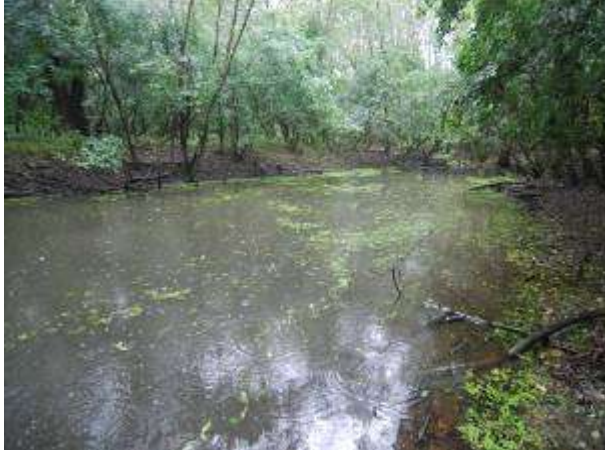
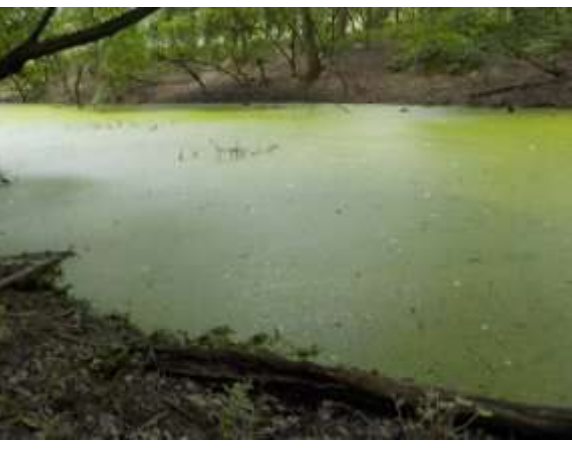
W17 ID500 5 / A17	ID5005: Aufnahme 2009: Von Grundwasser geprägtes Stillgewässer mit Wasserpflanzen; der Bewuchs mit Wasserpflanzen ist sehr spärlich, lediglich die Wasserlinse und die Kanadische Wasserpest kommen vereinzelt vor.	A17: Aufnahme 2018: Bezugsraum: ca. 30m2 Radius ab Aufnahmepunkt, Sichttiefe ca. 0,2 m
Artenliste 2009		Artenliste 2018
	Vielwurzelige Teichlinse (<i>Spirodela polyrhiza</i>) 2	Kleine Wasserlinse (<i>Lemna minor</i>) +
	Kanadische Wasserpest (<i>Elodea canadensis</i>) 1	Raues Hornblatt (<i>Ceratophyllum demersum</i>) 4
		Schilf (<i>Phragmites australis</i>) 1
		Rohrglanzgras (<i>Phalaris arundinacea</i>) 2
		Großröhrich (<i>Glyceria sp.</i>) 5
Foto 2009		Foto 2018

FFH LRT: 3150, Erhaltungszustand: A	FFH LRT: 3150, Erhaltungszustand: A

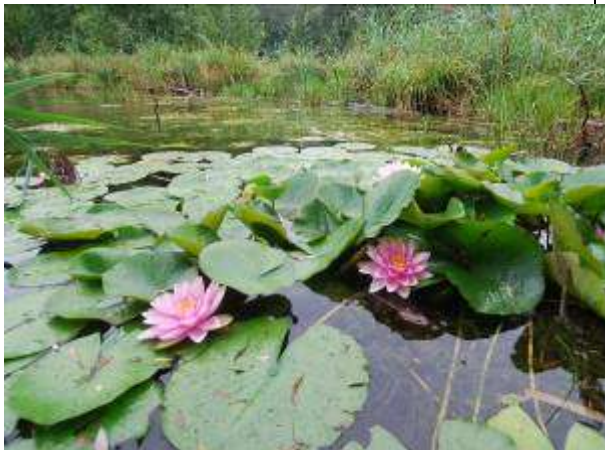
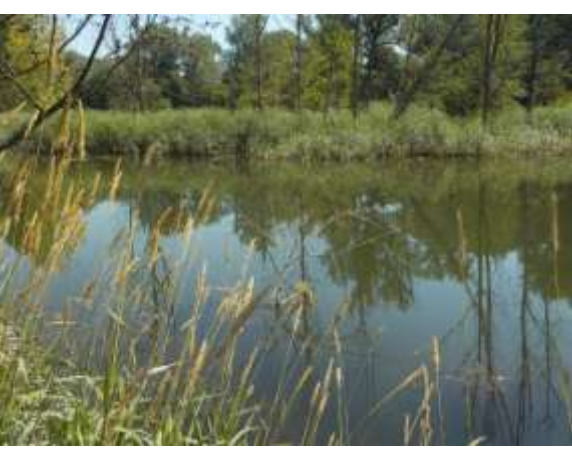
W18	ID20: Aufnahme 2009: Von Grundwasser geprägtes Stillgewässer mit Wasserpflanzen; zum Teil ist eine ausgeprägte Röhrichtzone vorhanden. Die Sichttiefe beträgt bis zu 1,5 Meter	A18: Aufnahme 2018: Bezugsraum: Ca. 40 m2 Radius ab Aufnahmepunkt Richtung Westen, Stillgewässer, Sichttiefe ca. 0,5 m, wenig Wasserpflanzen	
ID20 / A18			
Artenliste 2009		Artenliste 2018	
Wasser-Schwertlilie (<i>Iris pseudacorus</i>)	+	Sumpf-Schwertlilie (<i>Iris pseudacorus</i>)	-
Gemeiner Blutweiderich (<i>Lythrum salicaria</i>)	1	Ästiger Igelkolben (<i>Sparganium erectum</i>)	+
Rohr-Glanzgras (<i>Phalaris arundinacea</i>)	2	Rohr-Glanzgras (<i>Phalaris arundinacea</i>)	2
Gemeiner Froschlöffel (<i>Alisma plantago-aquatica</i>)	1	Ufersegge (<i>Carex riparia</i>)	-
Kanadische Wasserpest (<i>Elodea canadensis</i>)	2	Kanadische Wasserpest (<i>Elodea canadensis</i>)	1
Große Mummel (<i>Nuphar lutea</i>)	+	Pfennigkraut (<i>Lysimachia nummularia</i>)	1

Schilfrohr (<i>Phragmites australis</i>)	2	Schilf (<i>Phragmites australis</i>)	1
Foto 2009		Foto 2018

FFH LRT: 3150, Erhaltungszustand: A		FFH LRT: 3150, Erhaltungszustand: A
